# 富山県魚津市よつば小・西部中校区(通学路対策箇所図)

令和3年8月

# 富山県魚津市星の杜小学校校区①(通学路対策箇所図) 令和3年8月

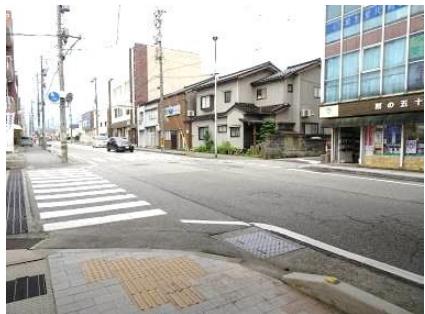
①信号のない横断歩道(変形十字路)

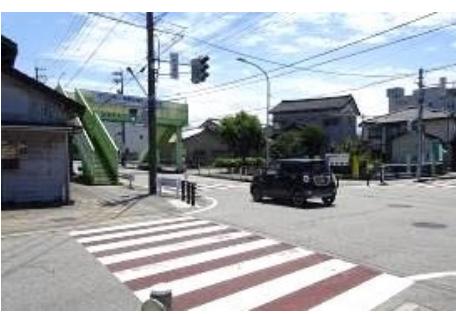
②歩道橋と横断歩道の連続通行

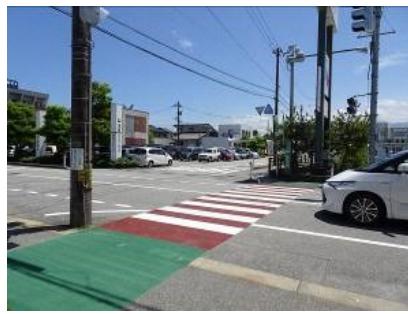
④児童が密集する

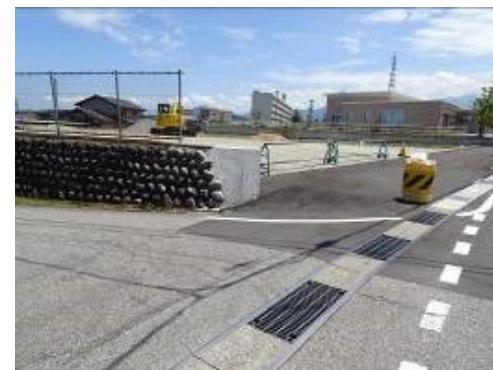
三田4号線との交差点見通し悪い  
(山側に擁壁)

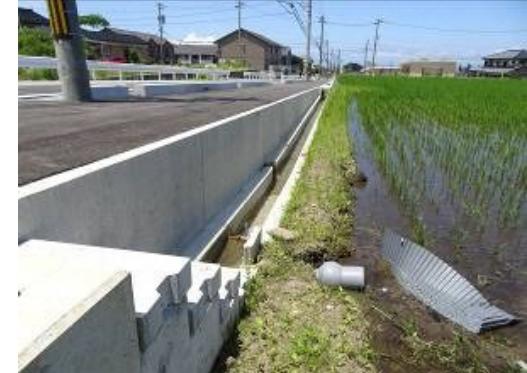
歩道と農地の間の高低差が大きい  
集水樹付近に蓋のない部分あり

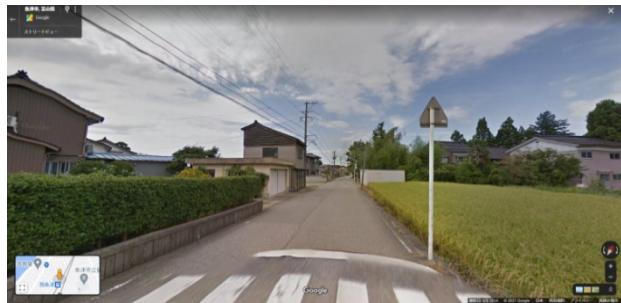
①抜け道となっており、トラック等の通行も多い

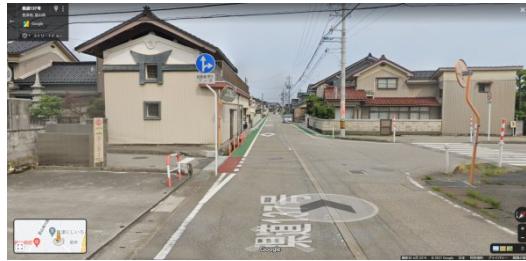
③通過交通 交通量が多い

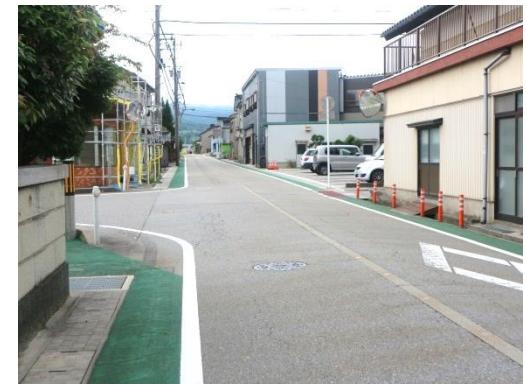
③カーブミラーに標識が映りこむ

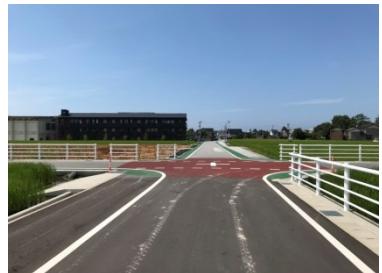
②一時停止設置要望

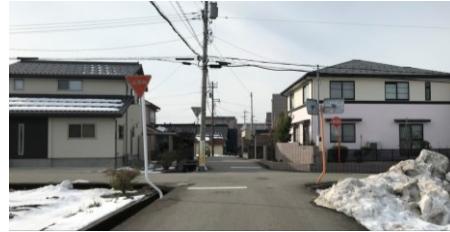
④スピードを出して走る車があり、横断に危険有

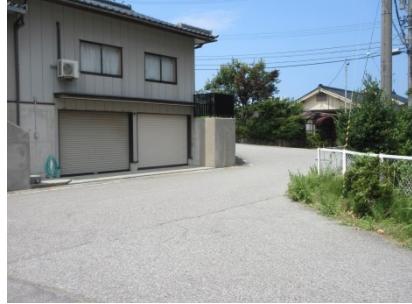
③クランクになっており、見通しが悪い

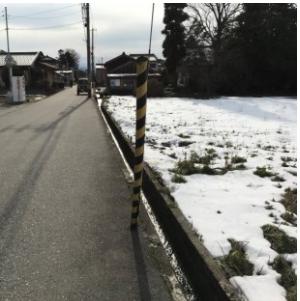
⑥蓋のない水路が続く

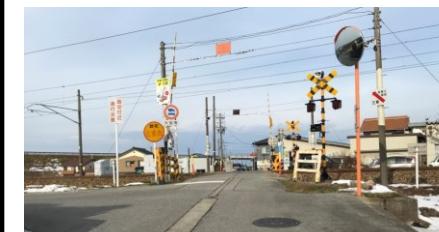
⑤踏切を挟んで拝み勾配になっており、視認性が悪い

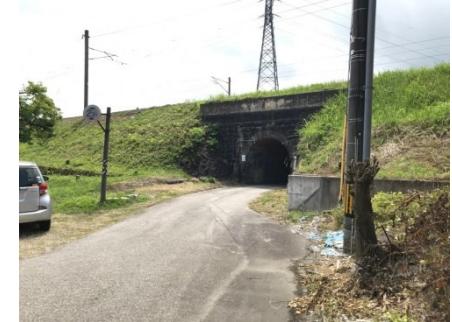
②死角が形成され、危険なため防カメ設置を望む

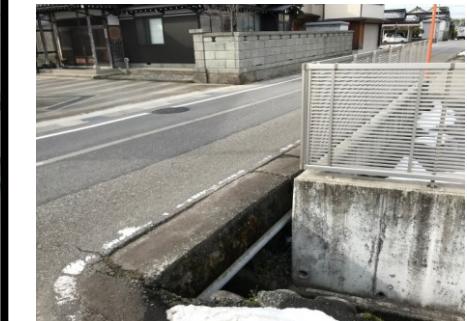
①水路に転落するおそれあり安全柵設置を望む
