## 富山県魚津市経田小学校校区(通学路対策箇所図)

令和4年8月

## 富山県魚津市よつば小・西部中校区(通学路対策箇所図)

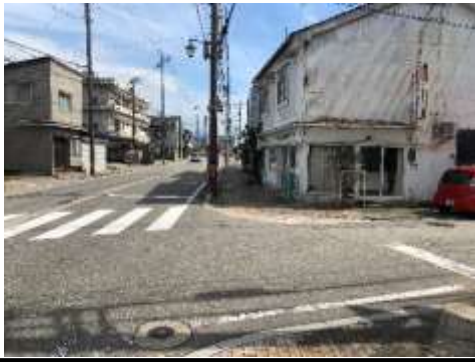
- ①横断に危険あり(合同庁舎横)  
児童が様々な方向に横断する

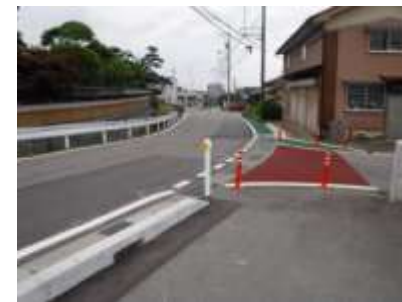
- ②拡幅改良中(総合体育館横)

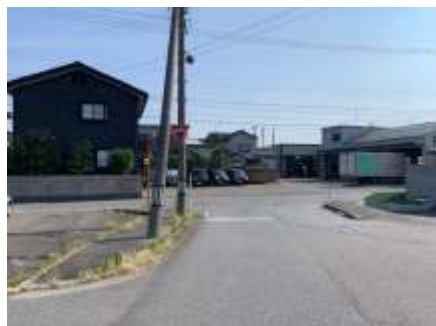
- ④一時停止を特に指導している交差点

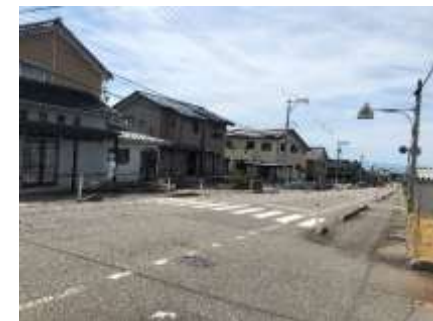
- ③横断に危険あり(佐竹商店前)

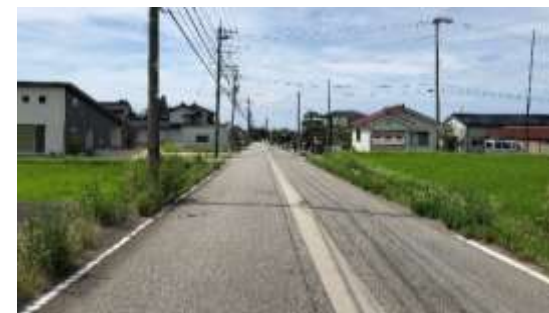
③路側帯が狭く通行に危険

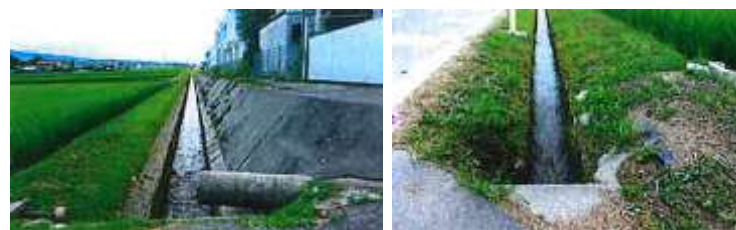
⑤流れのはやい用水路

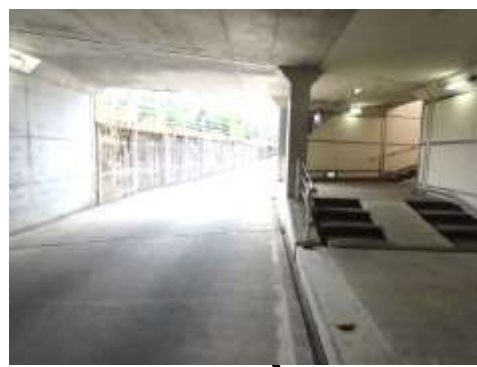
③アンダーパス 事故発生  
ミラー設置を望む

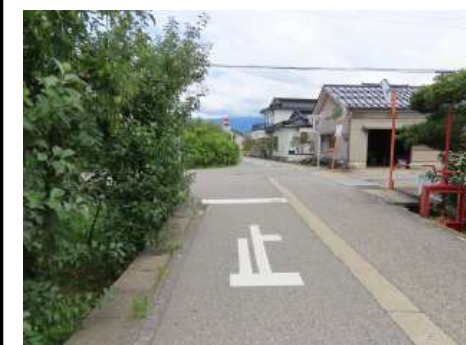
④止まれ標識見えない

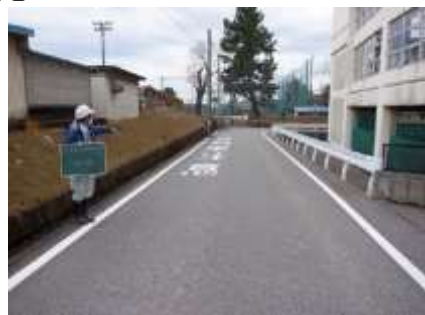
②クランク、見通しが悪い  
R3路面標示実施したが、ミラー設置も  
望む

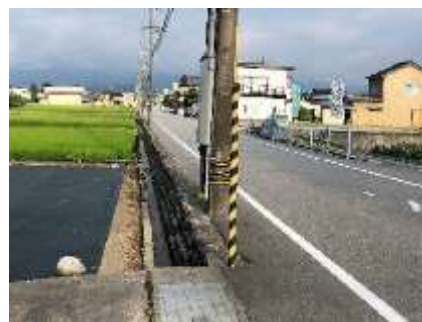
①交通量のわりに道幅が狭い

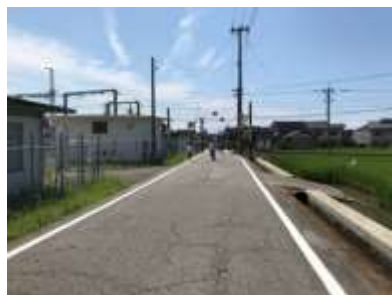
- ⑥道幅が狭い  
接触事故あり  
白線引き直し対応済み

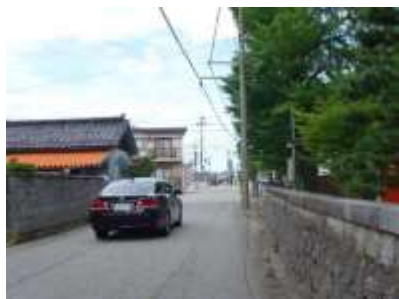
- ①道幅狭く、交通量多い  
接触事故あり 神社横

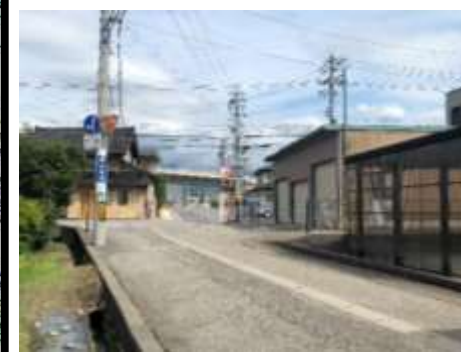
- ②幅員狭小 松崎精機横

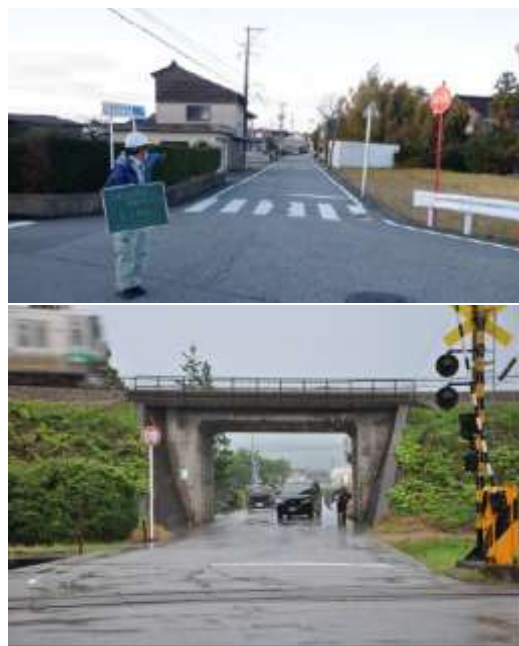
①R3点検 区画線引き直し
