富山県魚津市よつば小・西部中校区(通学路対策箇所図)

令和3年8月

富山県魚津市星の杜小学校校区①(通学路対策箇所図)

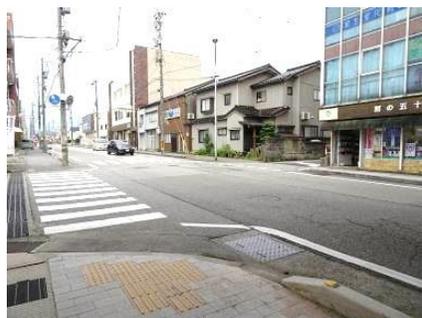
①信号のない横断歩道(変形十字路)

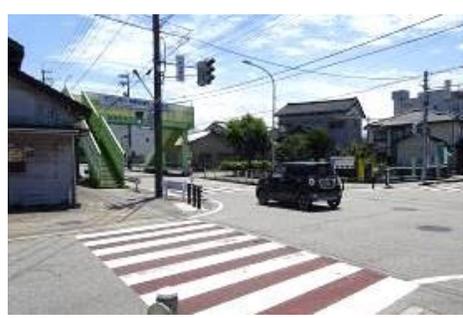
③歩道橋と横断歩道の連続通行

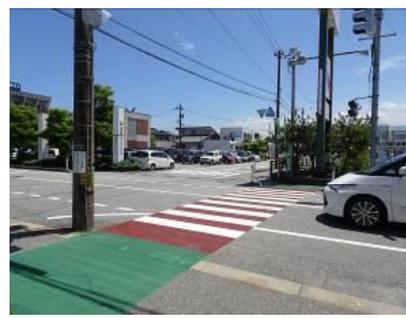
④児童が密集する

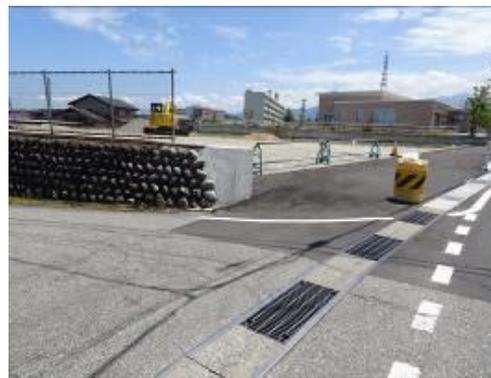
②小学生、中学生が通学路として通行 交通量が多い

三田4号線との交差点見通し悪い
(山側に擁壁)

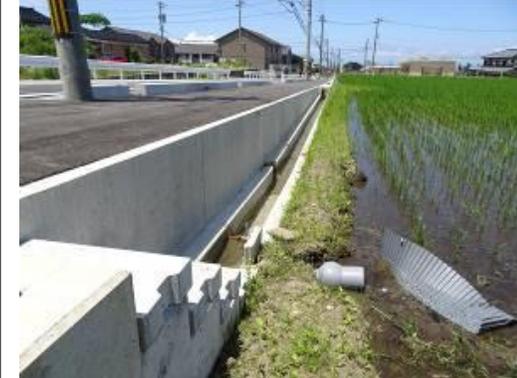
歩道と農地との高低差が大きい
集水樹付近に蓋のない部分あり

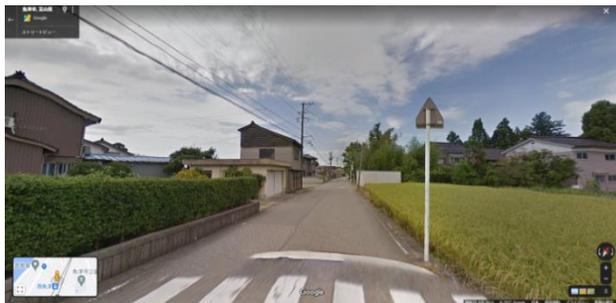
① 抜け道となっており、トラック等の通行も多い

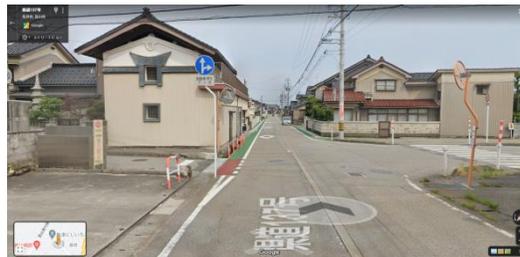
③ 通過交通 交通量が多い

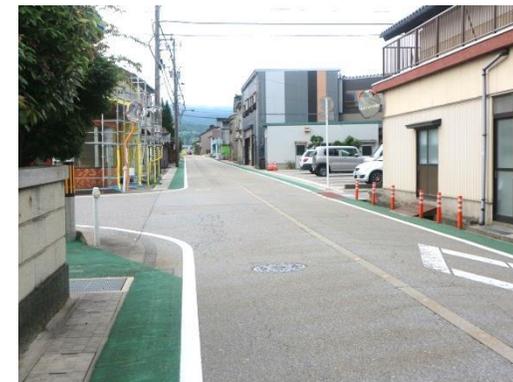
④ カーブミラーに標識が映りこむ

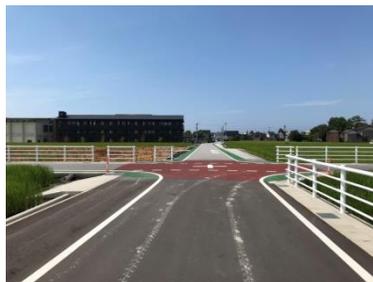
② 一時停止設置要望

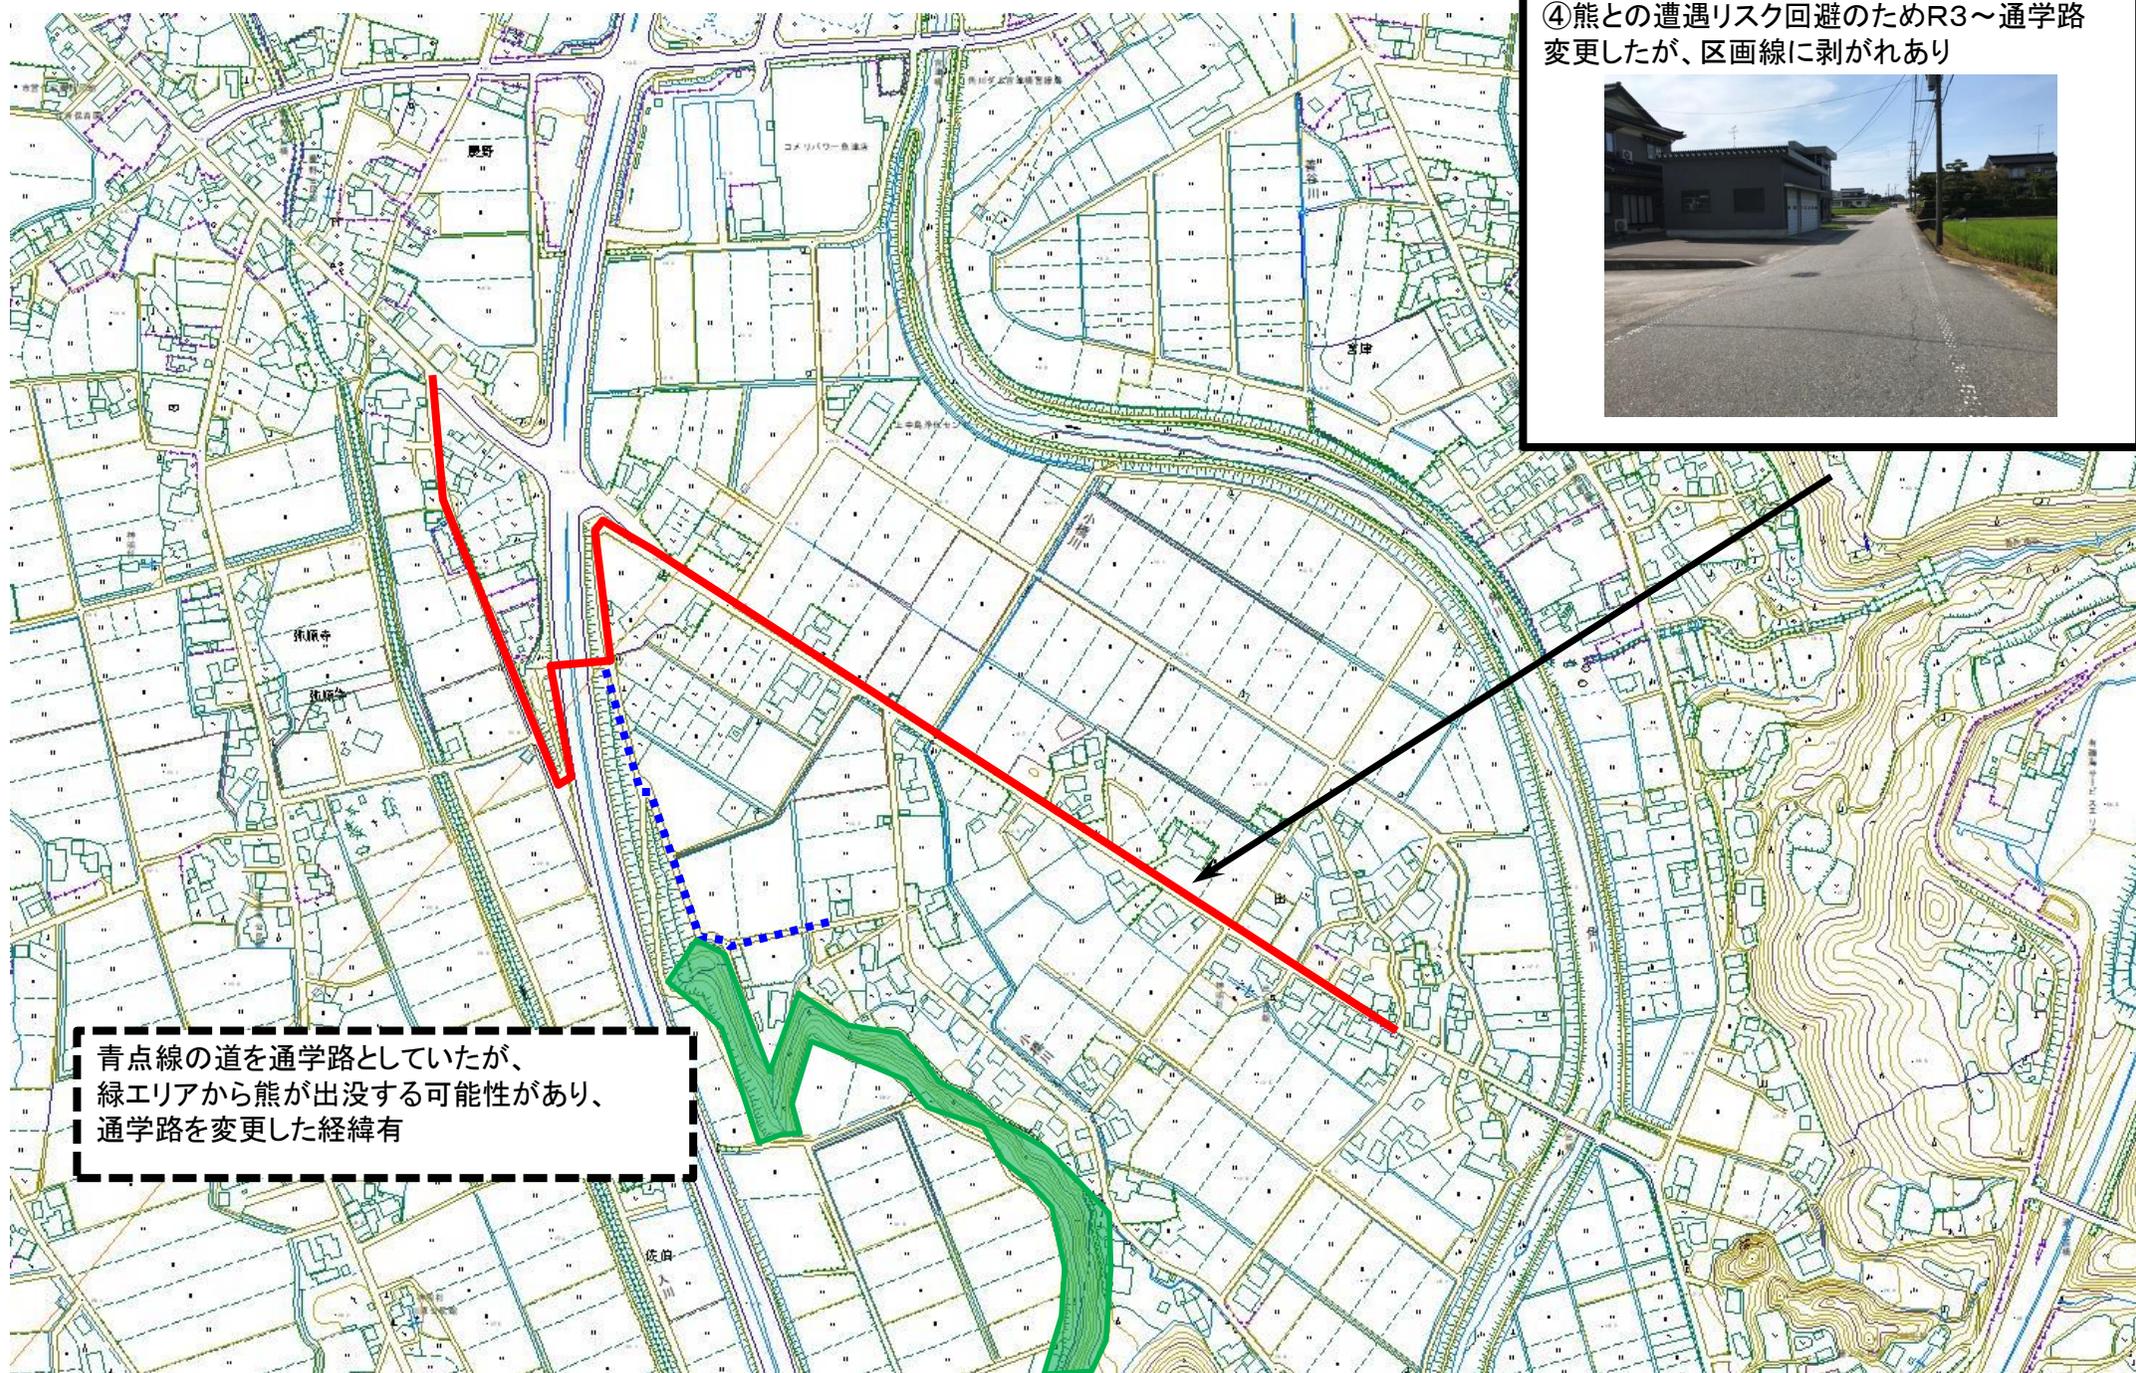
青点線の道を通学路としていたが、
緑エリアから熊が出没する可能性があり、
通学路を変更した経緯有

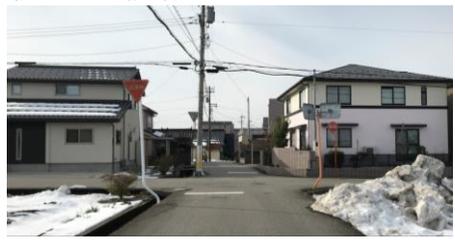
⑤スピードを出して走る車があり、横断に危険有

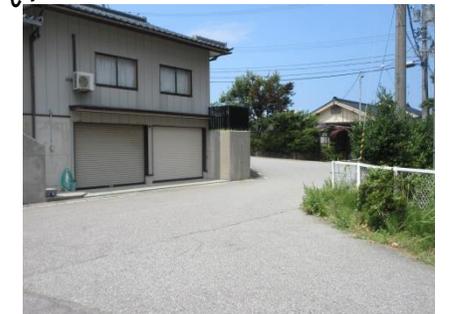
④クランクになっており、見通しが悪い

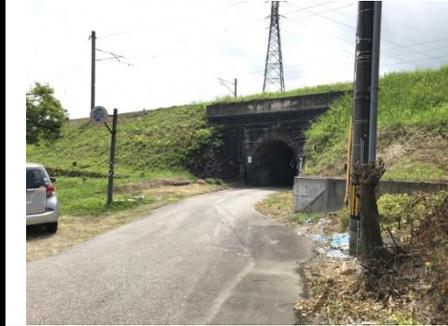
①死角が形成され、危険なため防カメラ設置を望む

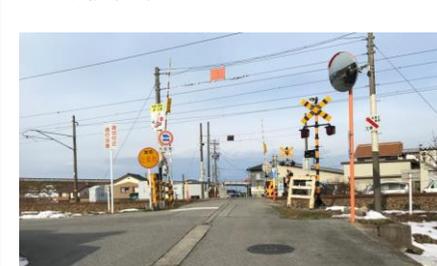
③踏切を挟んで様子勾配になっており、視認性が悪い

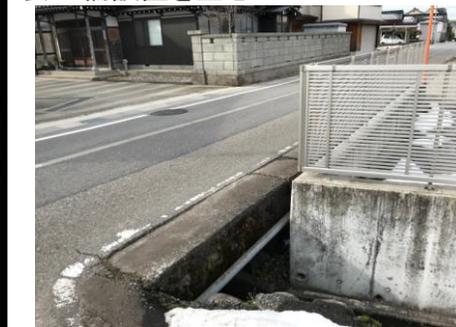
②水路に転落するおそれあり安全柵設置を望む
