## 富山県魚津市経田小学校校区(通学路対策箇所図)

令和5年8月

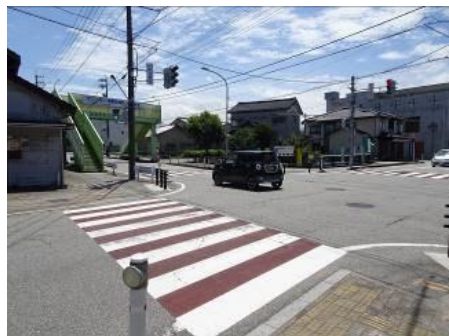
- ①学童利用のため多くの児童が  
歩道橋と横断歩道を利用

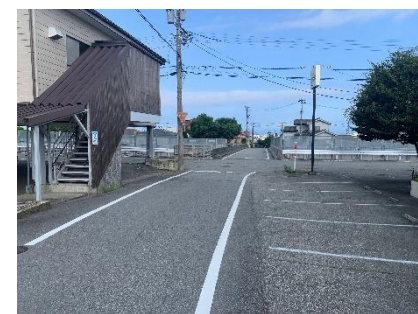
- ②見通しが悪く、左右の確認がづらい

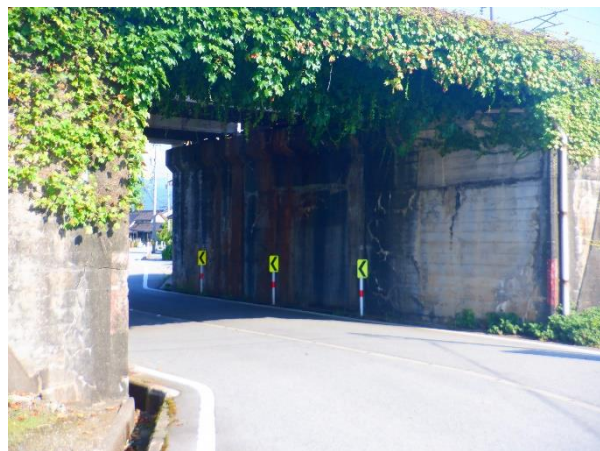
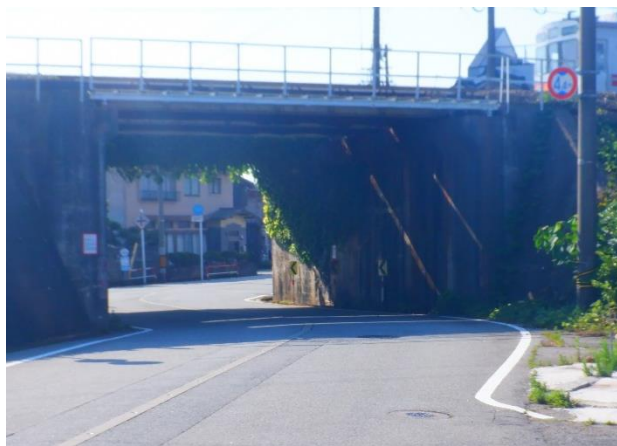
- ①高架線下の道幅が狭くなっている  
緩やかなカーブで視界が悪い

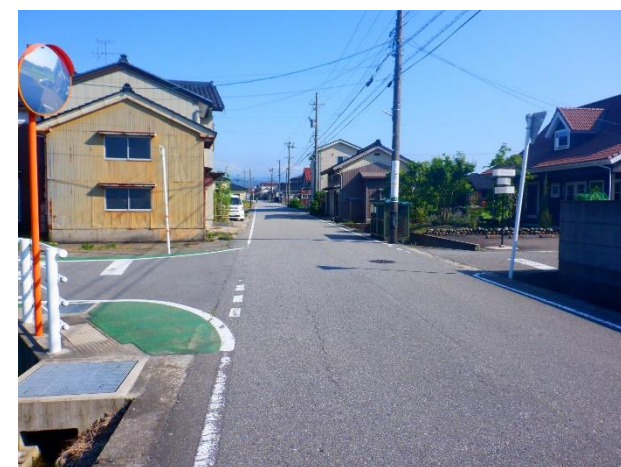
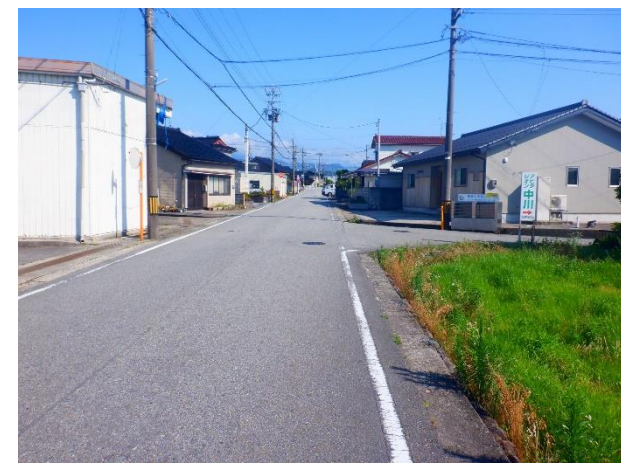
- ②横断歩道がないところを横断している

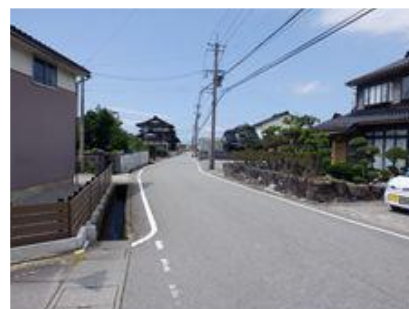
③道幅狭く、水路も沿っている

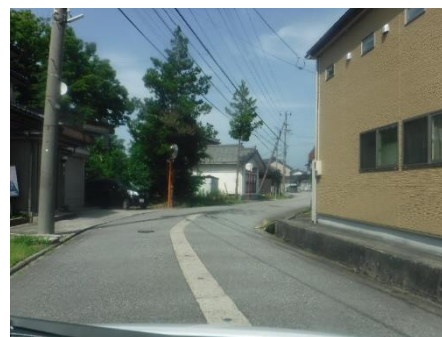
④見通しが悪く、抜け道として使用される

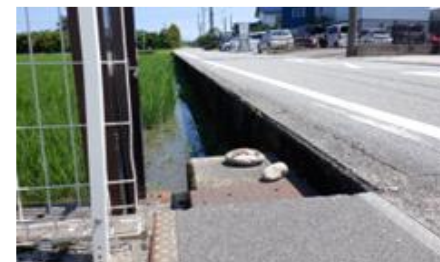
④歩道と農地の高低差  
縁石ブロックの長さ
