## 富山県魚津市経田小学校校区(通学路対策箇所図)

令和6年8月

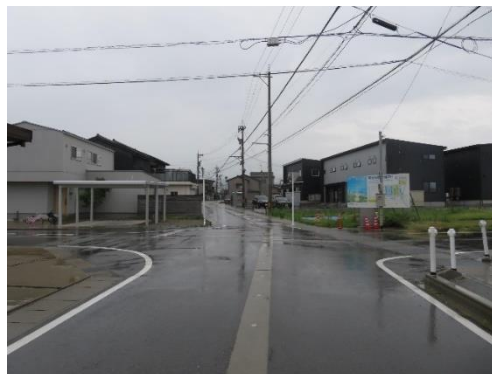
⑤北側と西側は一時停止がない  
道が狭く危ない

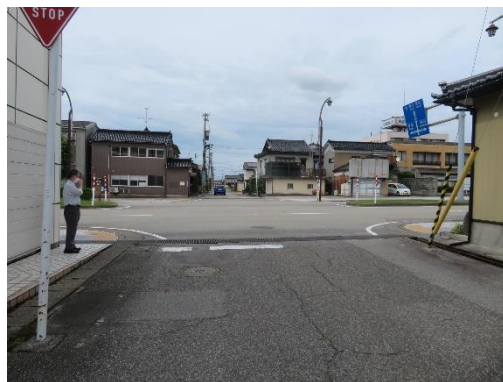
⑦建物が角まで建っており見通しが悪い  
一時停止線でしっかり停止せずに進行する

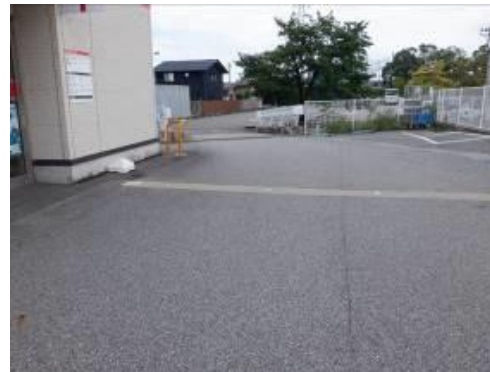
⑥道が細く、見通しが悪い。

簡易郵便局やコンビニエンスストアの駐車場と隣接するように道があり、朝の車の通行量が多い

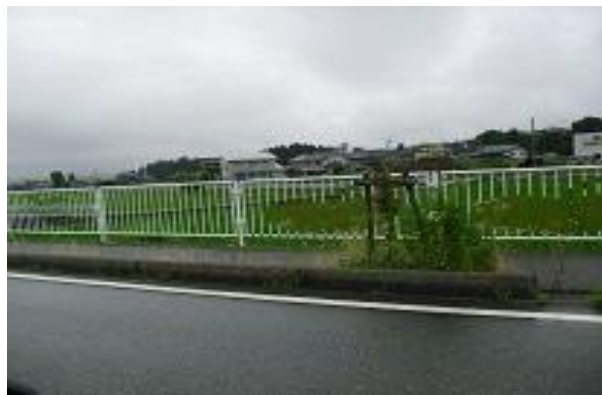
④歩道の除雪が必要

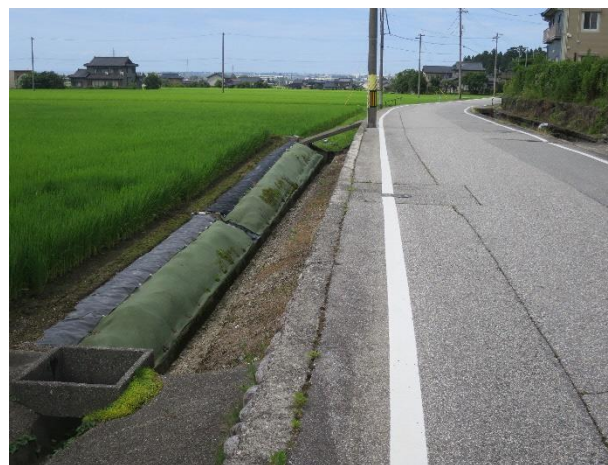
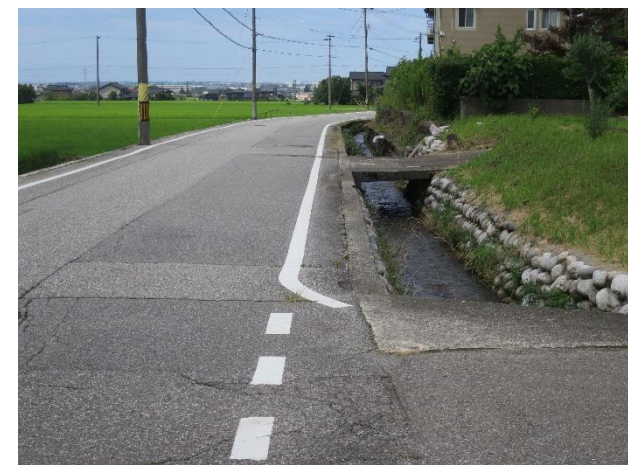
⑤道路の両側に幅1mほどの用水と高さ1mほどの溝  
道幅もそれほど広くない。どちらにも柵がない。

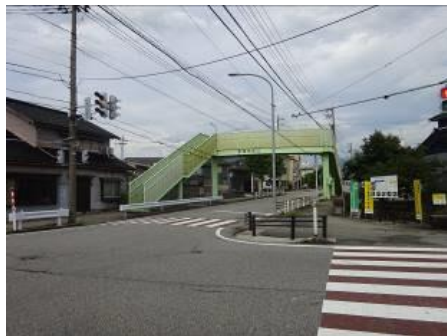
- ①学童利用のため多くの児童が  
歩道橋と横断歩道を利用

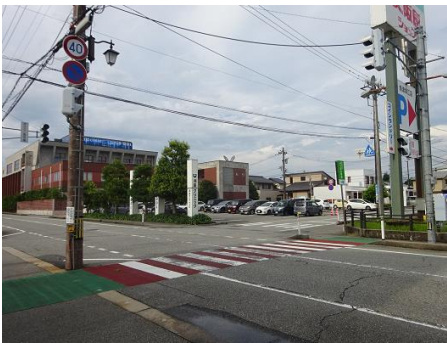
- ②各ルートから学校に集まることから、  
児童が密集する

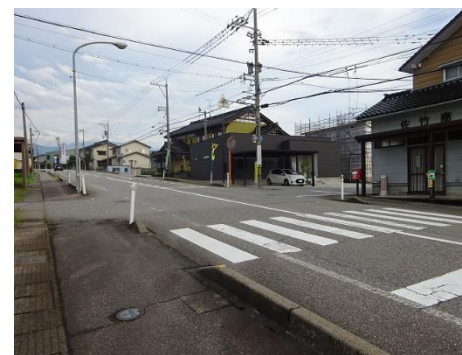
- ③登下校の時間帯、特に交通量が多い

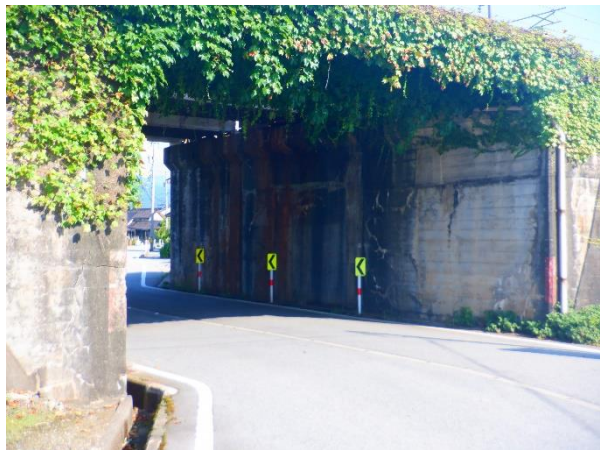
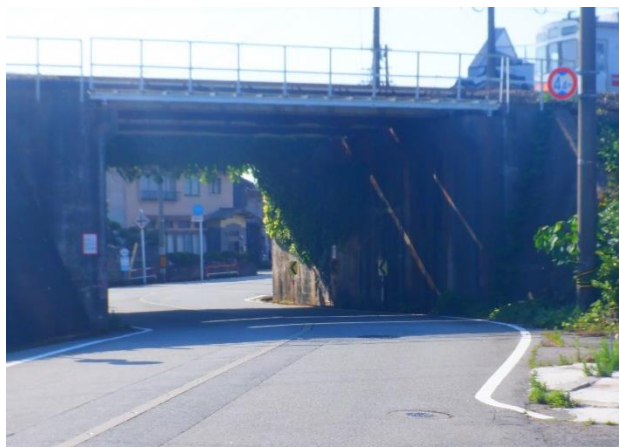
- ①高架線下の道幅が狭くなっている  
緩やかなカーブで視界が悪い

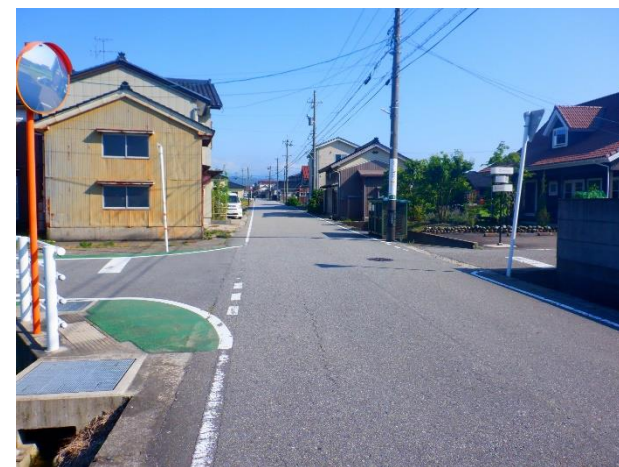
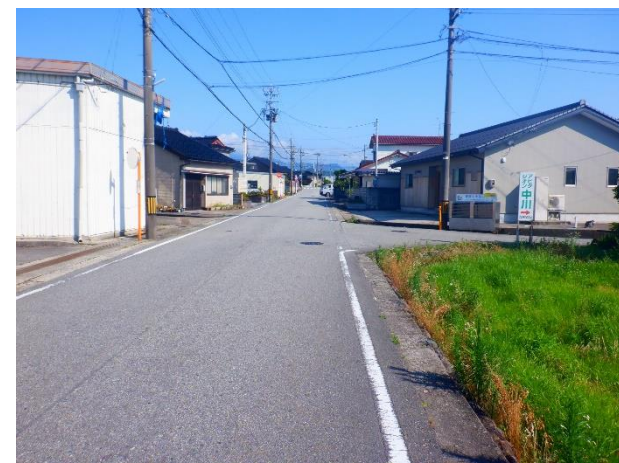
- ②横断歩道がないところを横断している
