## 富山県魚津市道下小学校校区(通学路対策箇所図)

令和7年8月

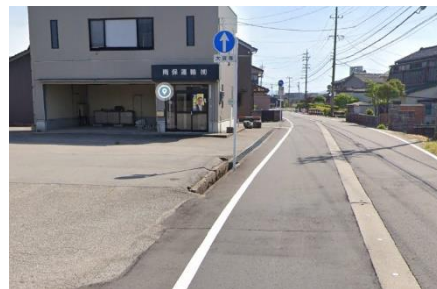
③側溝の蓋が突然なくなる

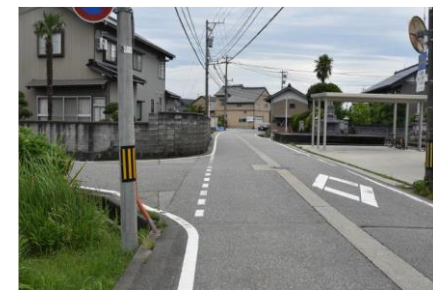
①道幅狭く、交通量多い

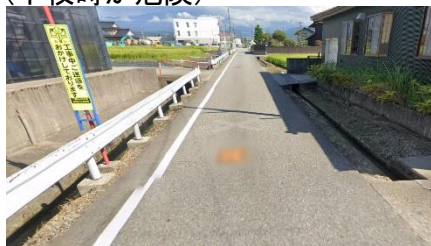
⑥水路側路肩の盛土が流失し、ガードレール下から転落の恐れあり(下校時が危険)

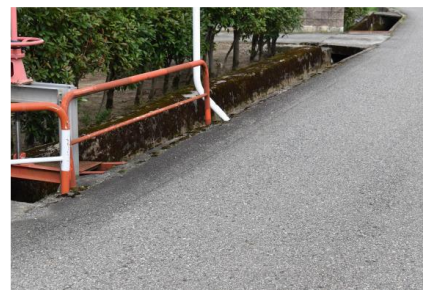
②ガードレールの切れ目がある

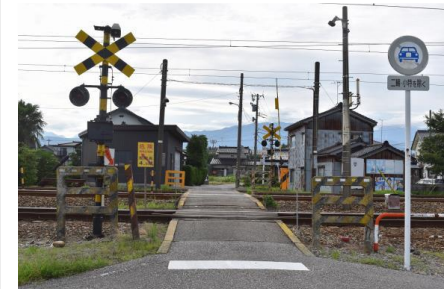
④道幅が狭く危険

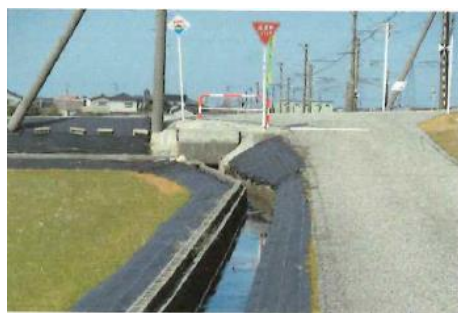
⑤道幅が狭く、危険

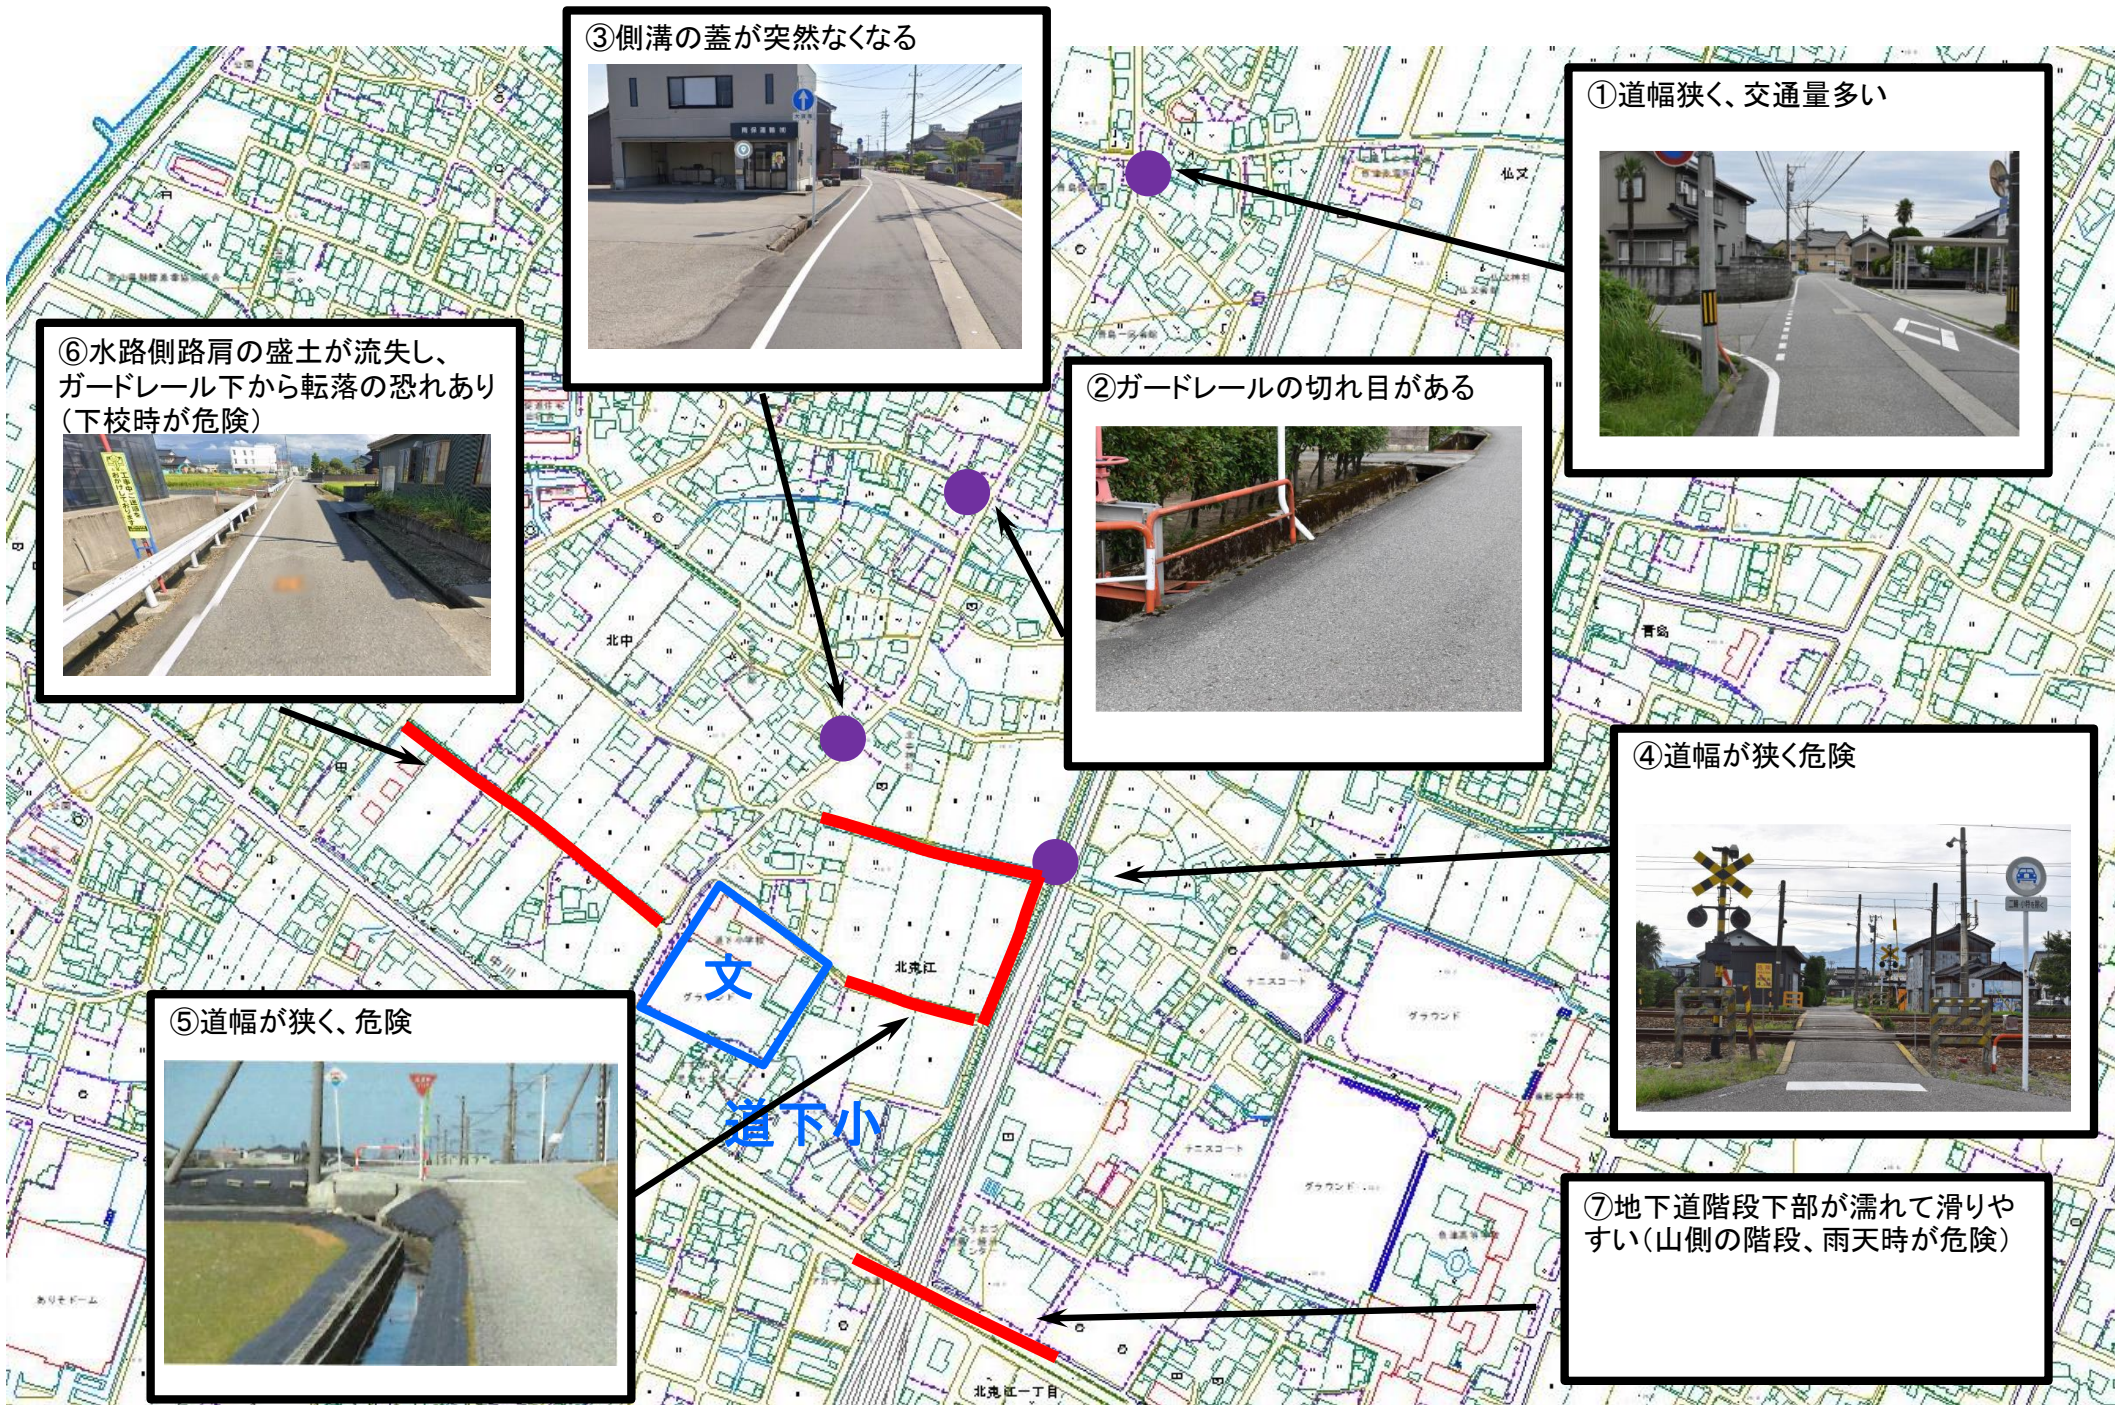
⑦地下道階段下部が濡れて滑りやすい(山側の階段、雨天時が危険)

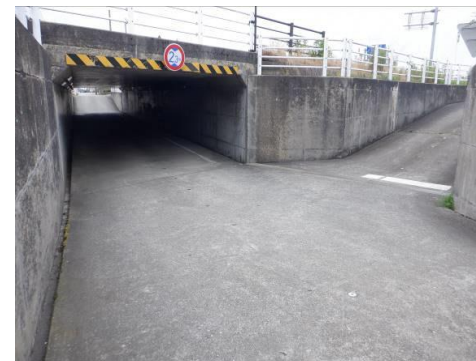
①道幅が狭く、見通しが悪い

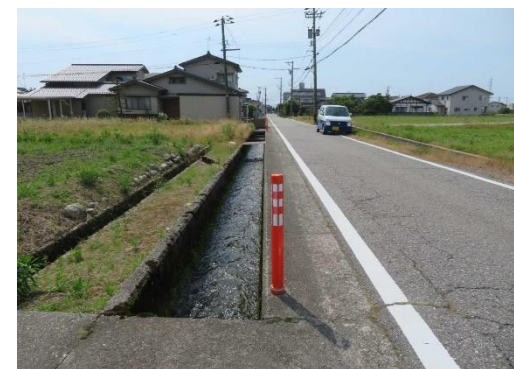
### ③幅員が狭い。蓋のない用水路

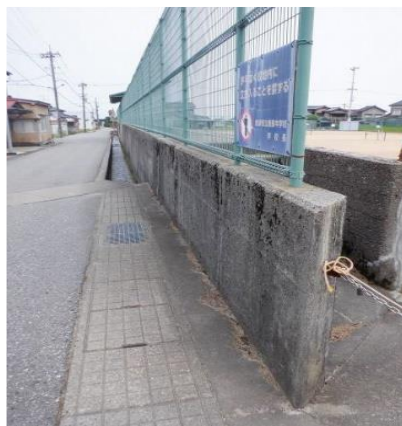
②道幅が狭い。テニスコート横の側溝の蓋や縁石が途中までしかない

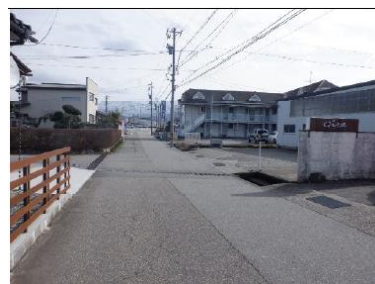
#### ④幅員が狭い

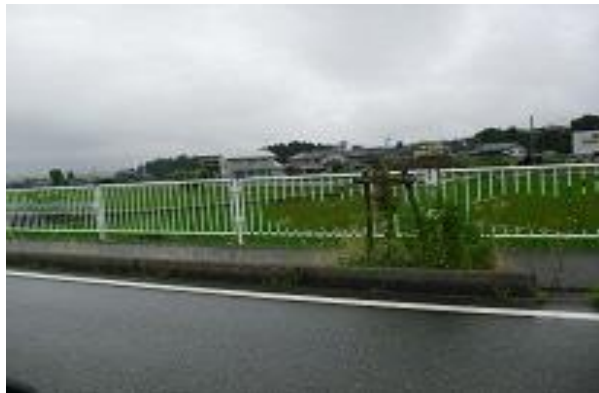
⑤歩道の除雪が必要

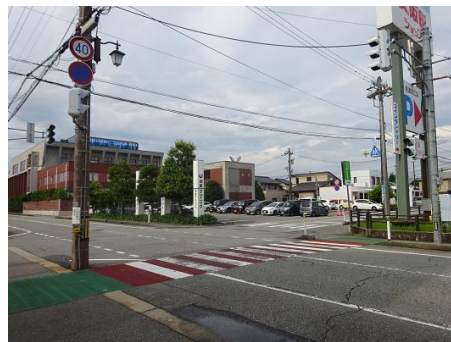
⑤各ルートから学校に集まることから、児童が密集する

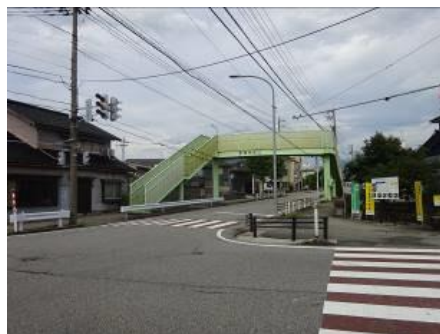
④学童利用のため多くの児童が歩道橋と横断歩道を利用

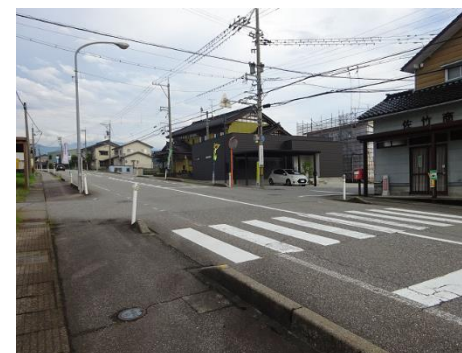
③登下校の時間帯、特に交通量が多い

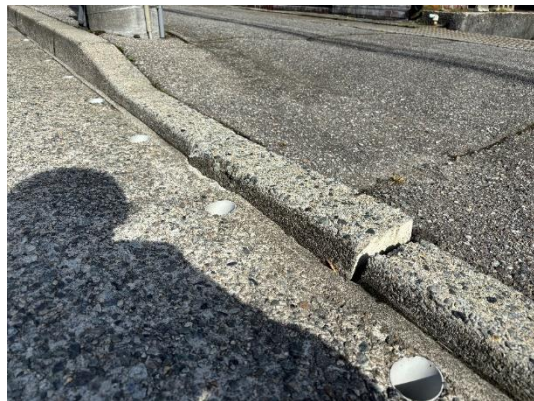
①車道と歩道の段差が高く、自転車で乗り上げて踏くことがある。縁石部分が不安定になっており危険

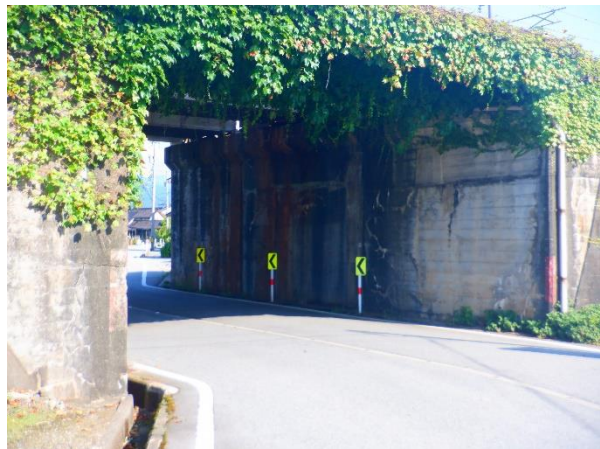
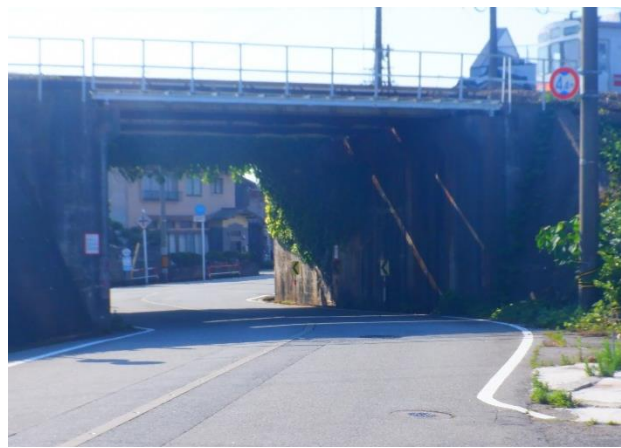
- ①高架線下の道幅が狭くなっている  
緩やかなカーブで視界が悪い

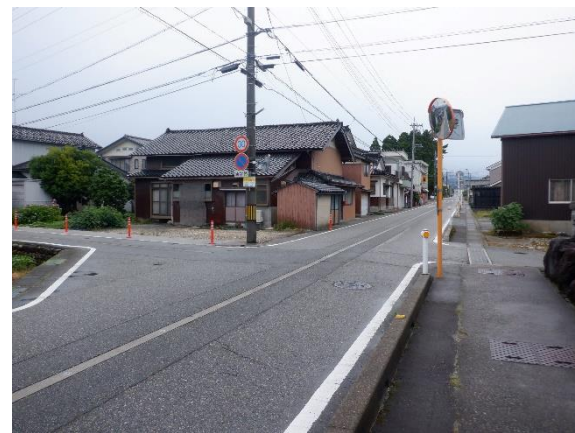
- ③横断歩道がないところを横断している

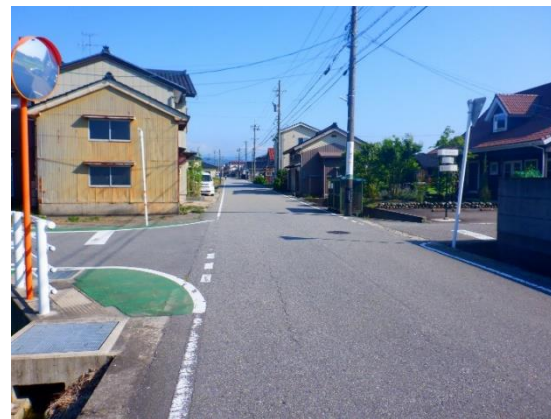
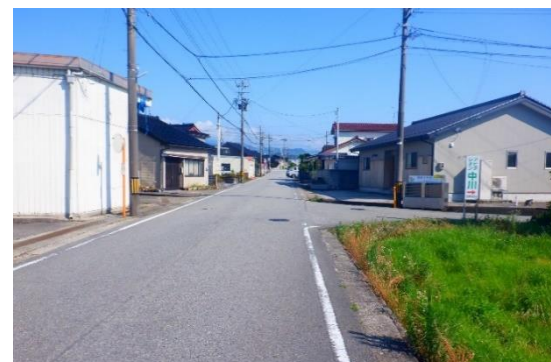
- ②横断歩道がないところを横断している
