富山県魚津市経田小学校校区(通学路対策箇所図)

令和8年6月

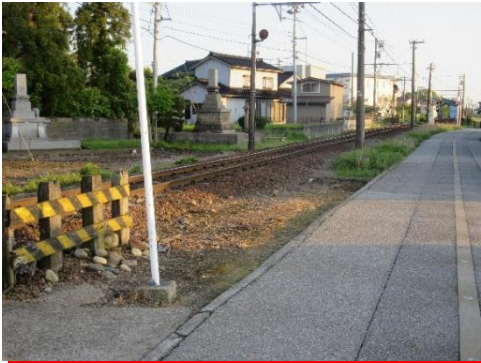
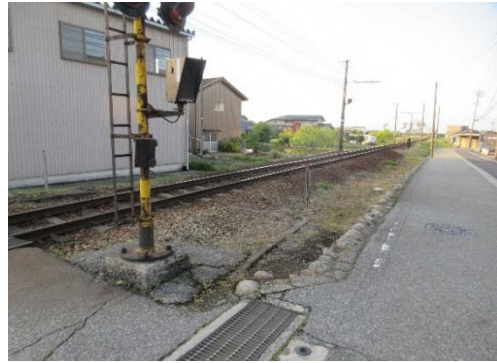
①仕切りになるような柵等がなく、線路への侵入や置き石のおそれがある。

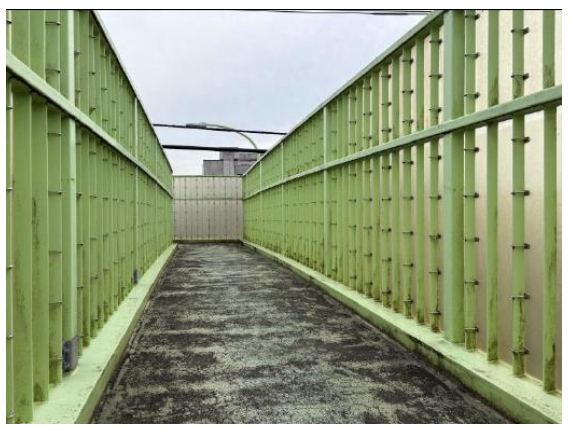
①低学年の下校時、学童を利用するため多くの児童が歩道橋と横断歩道を通る。歩道橋では、会談がやや急なため、転倒したり落とした持ち物を拾うときに後ろから来る児童がぶつかりする危険がある。また、歩道橋上部では他から見えなため、不審者が潜んでも周囲の大人が気づくことができない。保護者からも歩道橋上部での不審者対策について心配の声があがっている。

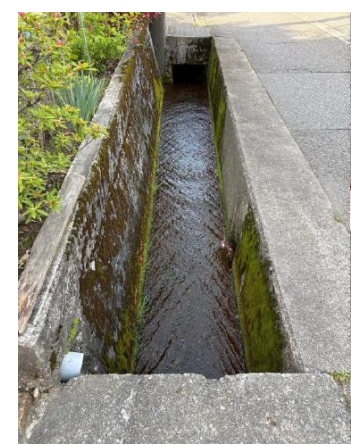
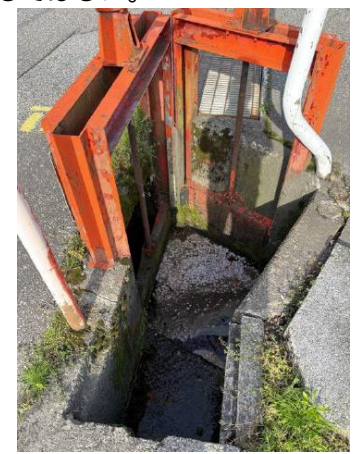
②水量はそこまで多くないが道路と用水底との深さがあり、特に身長の小さい低学年児童が間違えて落ちた場合、自力で登ることが難しいと考えられる。蓋をするか柵を設けるかして児童が落ちないような対策を講じてほしい。

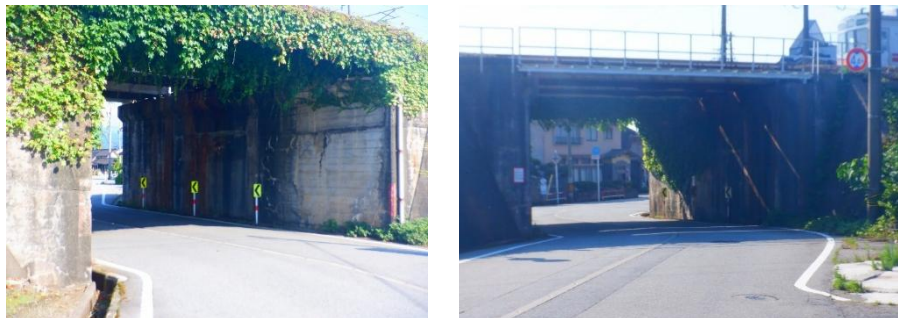
③高架線下の道幅が狭くなっている。緩やかなカーブで視界が悪い

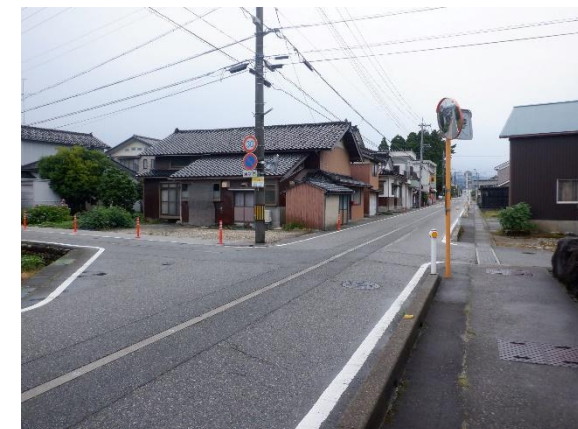
②横断歩道がないところを横断している

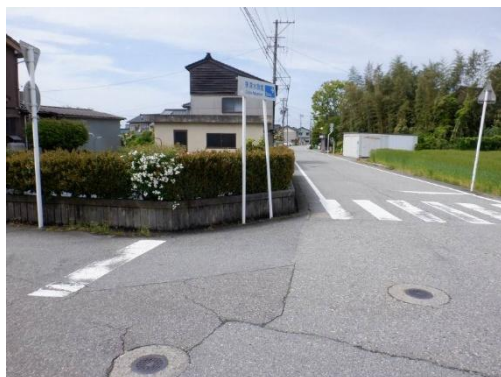
①直角でない曲がり角だけでなく、生垣により双方向からの見通しが悪い。通勤時間帯に交通量が多く、スピードを出す車もある。

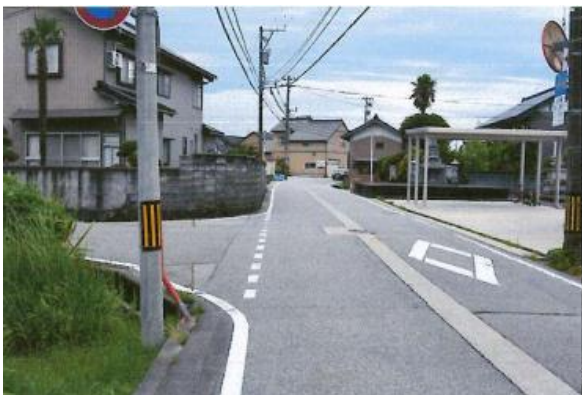
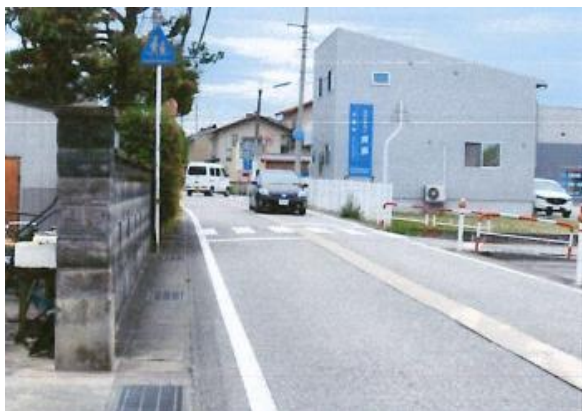
①道幅が狭く、車の往来が激しい。朝7:30~8:30は黒部方面からの一方通行に規制されているが、下校時には規制がない。この三叉路は大変見通しが悪い。、登下校時には敷地内を通ることが許されているが、放課後に自転車で出かける際には道路を通るため、大変危険である。また、交通量が多く横断歩道を渡る際の安全確認が必要である。

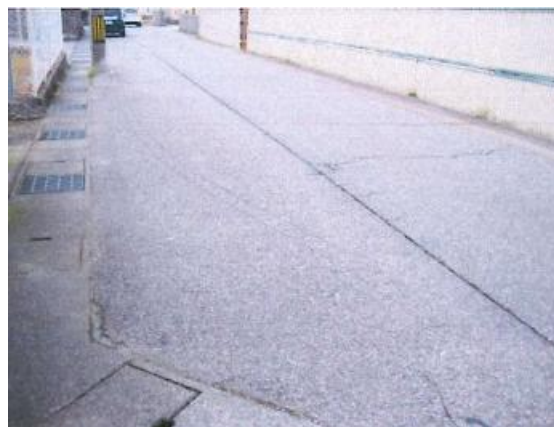
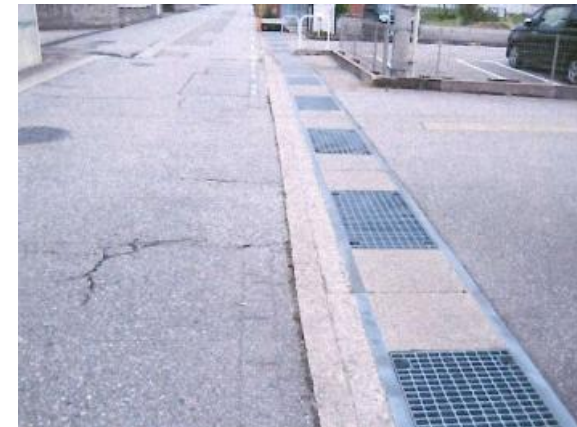
②児童の登下校で通る道路があるが、もともとあったと思われる白線が消えている。児童には白線を意識しての歩行を呼び掛けているので、白線が鮮明であるとよいと思われる。

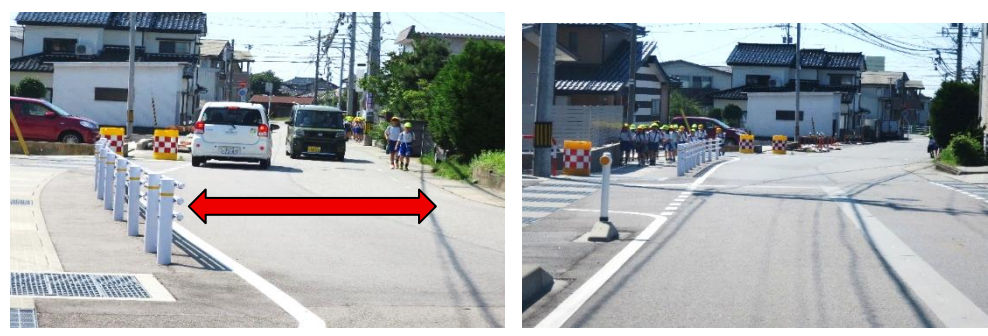
①歩行者用信号の関係で、途中で道路を横断せざるをえない

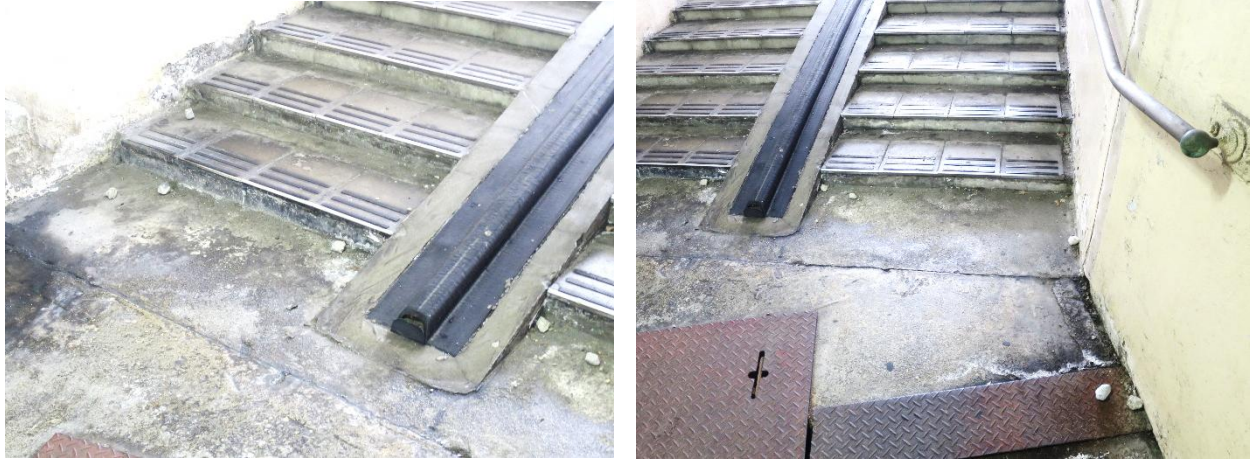
②地下道内の階段や通路に小石が散乱している。舗装が剥がれ、通路が凸凹の状態になりつつある。薄暗く、子供たちが躓く可能性がある。

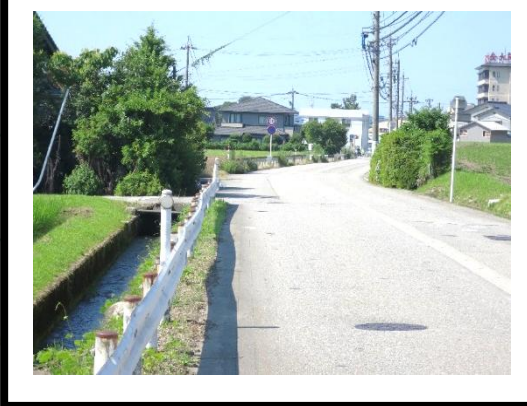
③歩道がなく路肩も狭い。白線も消えてしまっている。

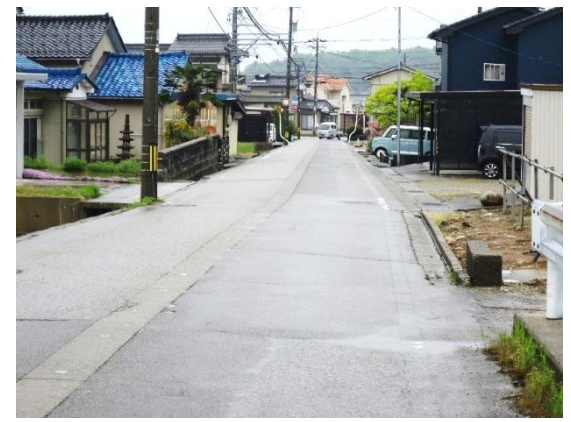
④歩道がなく路肩も狭いため、登下校時の歩行が危険。白線も消えてしまっている。

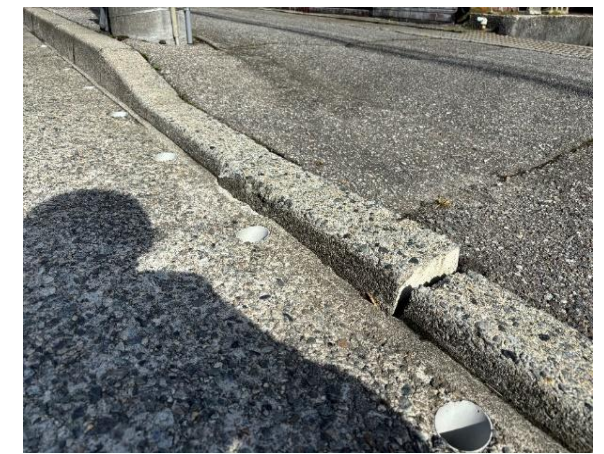
①車道と歩道の段差が高いため、生徒が自転車で乗り上げてつまづく場面がしばしばある。縁石部分が不安定になっているところもあり、歩行者にとっても危険である。

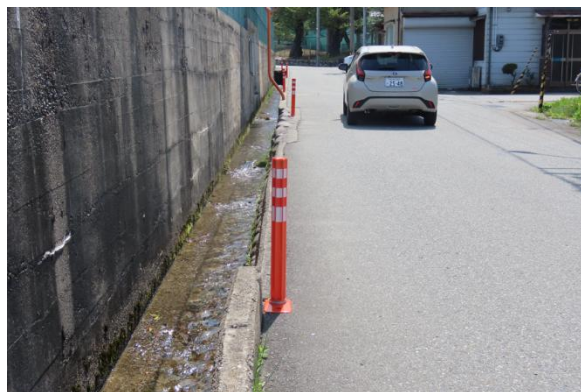
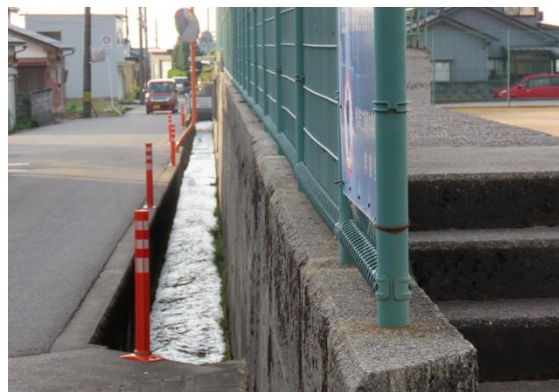
①道幅が狭い。特に車が通るときは、自転車が左に寄り、側溝に落ちる可能性がある。

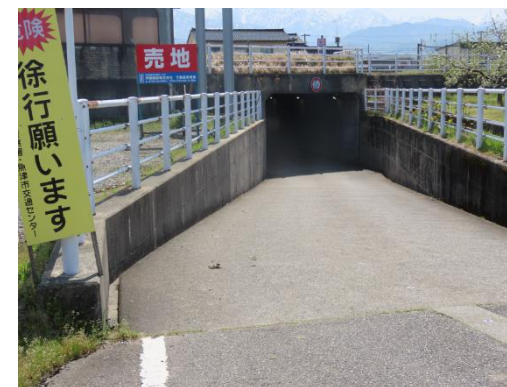
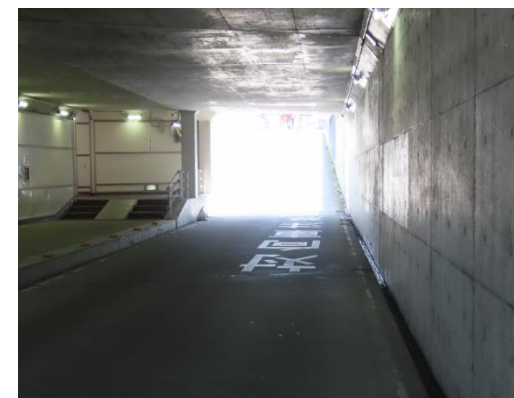
②車がスピードを出して地下道に入ってくることもある。お互いがスピードを出しすぎで遭遇することがあり、危険である。
