新金屋公園マネジメントプラン

新金屋公園の管理運営、整備等の取組方針

令和4年3月

魚津市

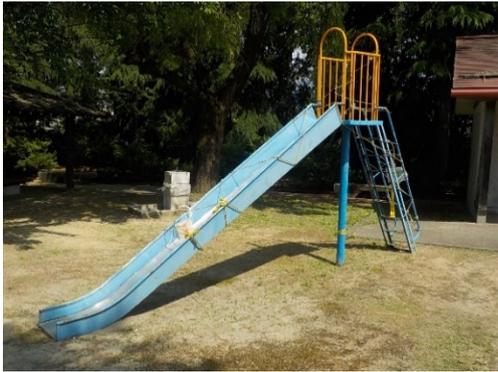
滑り台

整理番号	2-6
	整備年度	2011年
	処分制限期間	15年
	使用見込期間	36年(参考値)
	健全度(R2調査)	D
ジャングルジム

専門業者による点検により、老朽化等のため遊具の使用継続が困難と判断された場合は直ちに使用禁止とし、速やかな撤去に努めます。遊具の更新等の際は、利用者の動線にも配慮して遊具の配置を検討します。

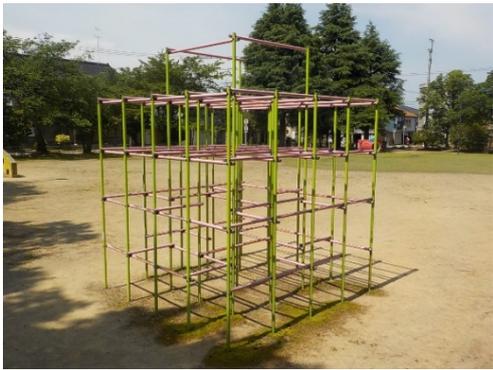
整理番号	2-7
	整備年度	2010年
	処分制限期間	15年
	使用見込期間	36年(参考値)
	健全度(R2調査)	B
汽車トンネル

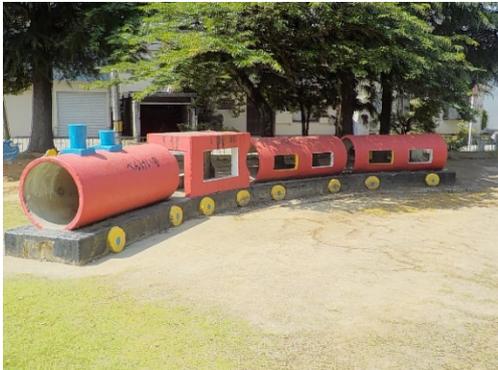
整理番号	2-8
	整備年度	1967年
	処分制限期間	40年
	使用見込期間	48年(参考値)
	健全度(R2調査)	C

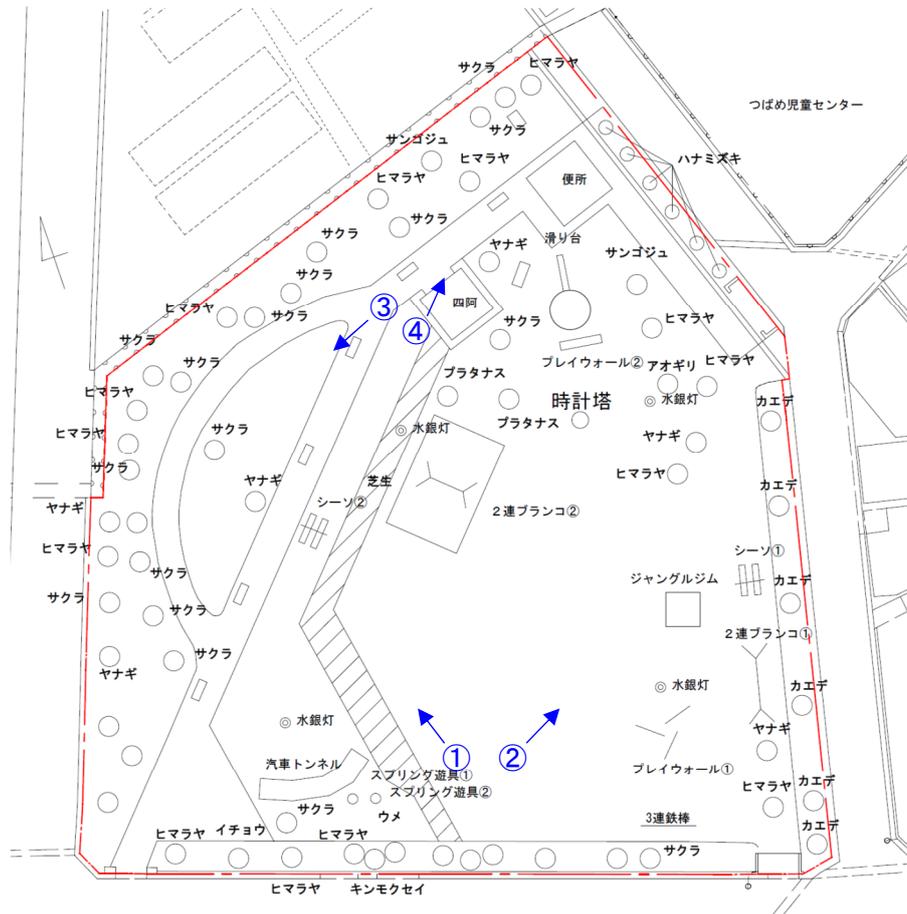
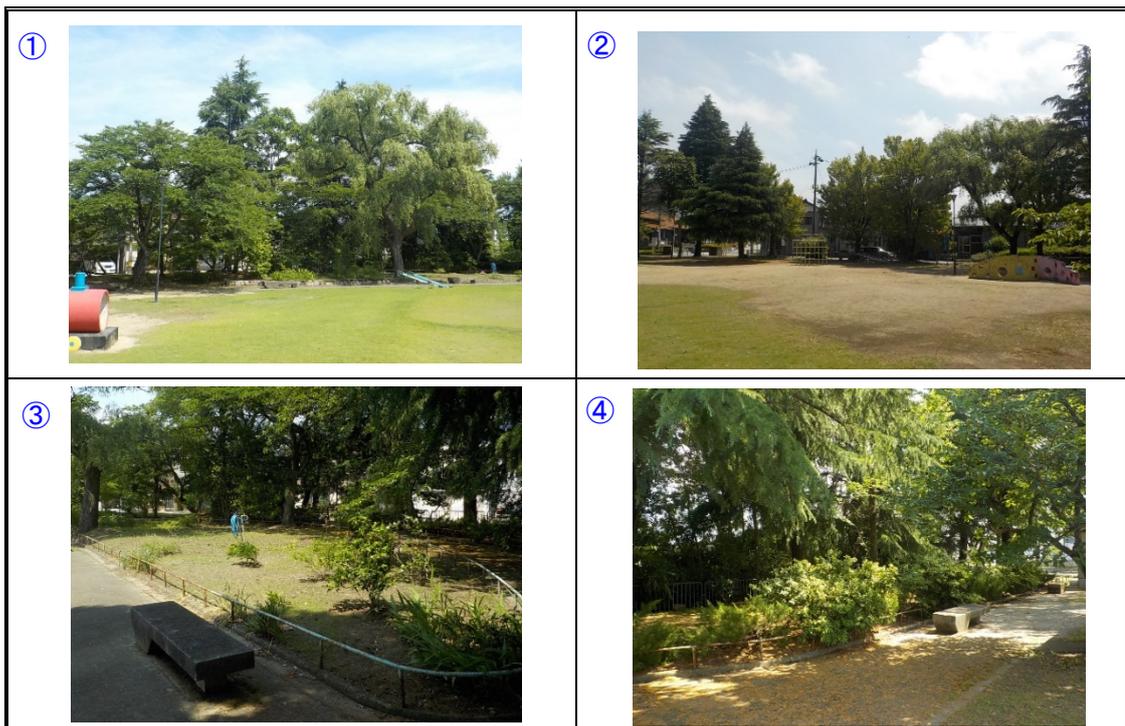
新金屋公園の外周部は高木が植樹されており、北側及び西側は主にヒマラヤスギやサクラ、東側はハナミズキとカエデが多くなっています。ハナミズキ以外はいずれも樹高が高いことから、公園開設当時に植樹されたものと推測されます。西側には水やり用の蛇口がある半月状の花壇が設けられていますが、現在は利用されていません。

公園内の中高木で、繁茂し過ぎて見通し等が悪くなっているものや老朽樹木は、計画的な剪定や伐木・更新を検討します。

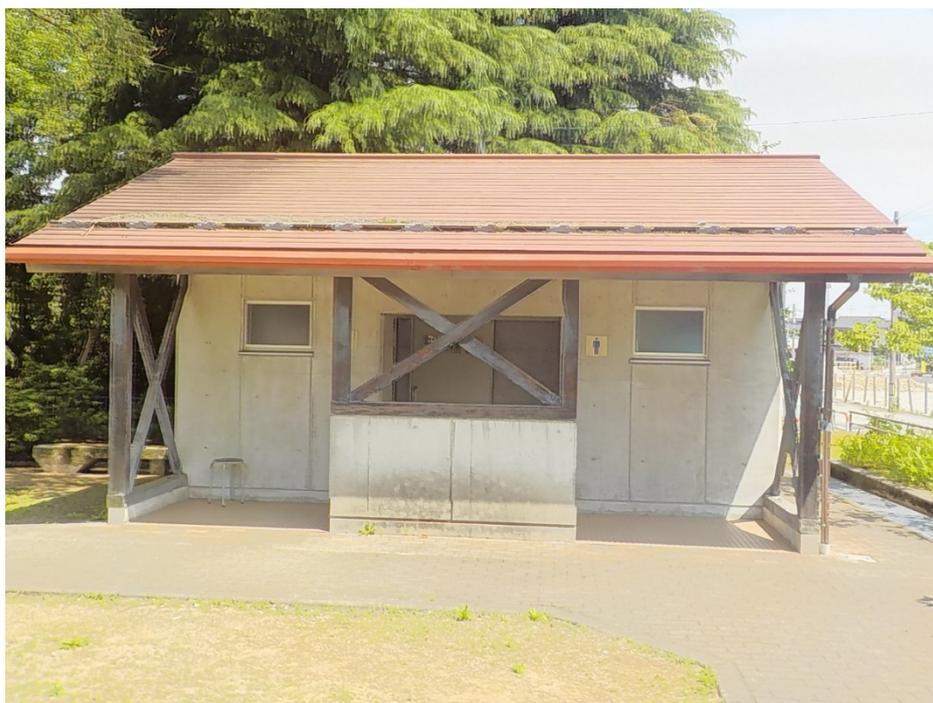
トイレ

整理番号	2-13
整備年度	2000年
施設概要	RC造平屋建 A=34.79㎡
男子	小×1、和式×1
女子	和式×1
多目的	洋式×1
処分制限期間	50年
使用見込期間	60年(参考値)
健全度(H30調査)	C

2000年建設であり、使用見込み期間は60年間であることから、当面現状維持することとします。設備等に異常が発生した場合は、速やかな対応に努めます。

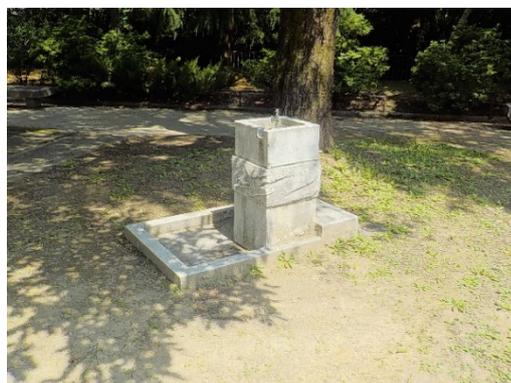
水飲み器

整理番号	2-11
整備年度	2000年
処分制限期間	15年
使用見込期間	30年(参考値)
健全度(H30調査)	B

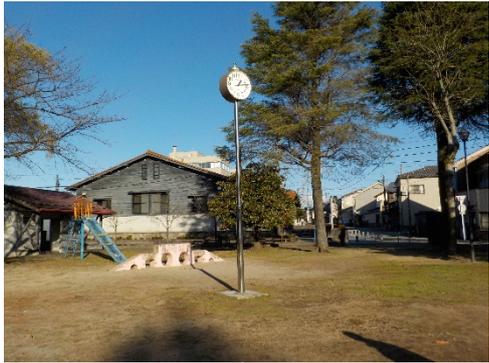
<p>時計塔</p>

整理番号	2-12
	整備年度	1988年
	処分制限期間	15年
	使用見込期間	30年(参考値)
	健全度(H30調査)	B

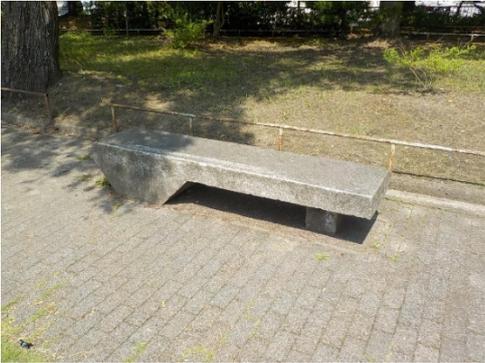
<p>ベンチ (全8基)</p>

整理番号	2-9-1~6 2-23~24
	整備年度	2000年
	処分制限期間	15年
	使用見込期間	30年(参考値)
	健全度(H30調査)	B
<p>あずまや</p>

健全度調査等の結果、更新を行う際には公園全体の施設配置を考慮しつつ、利用者の動線や仕様に留意して再整備を図ります。

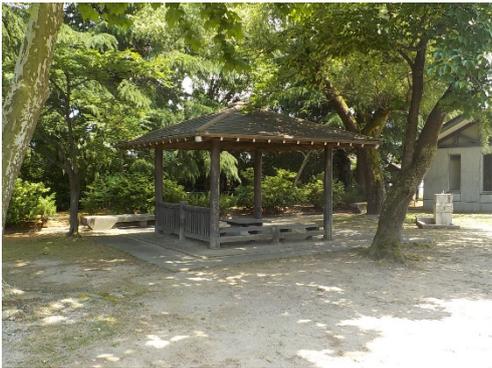
整理番号	
	整備年度	2000年
	処分制限期間	22年
	使用見込期間	40年(参考値)
	健全度(H30調査)

2000年建設であり、使用見込み期間は40年間であることから、当面現状維持することとします。健全度調査により損傷が発見された場合は、速やかな対応に努めます。

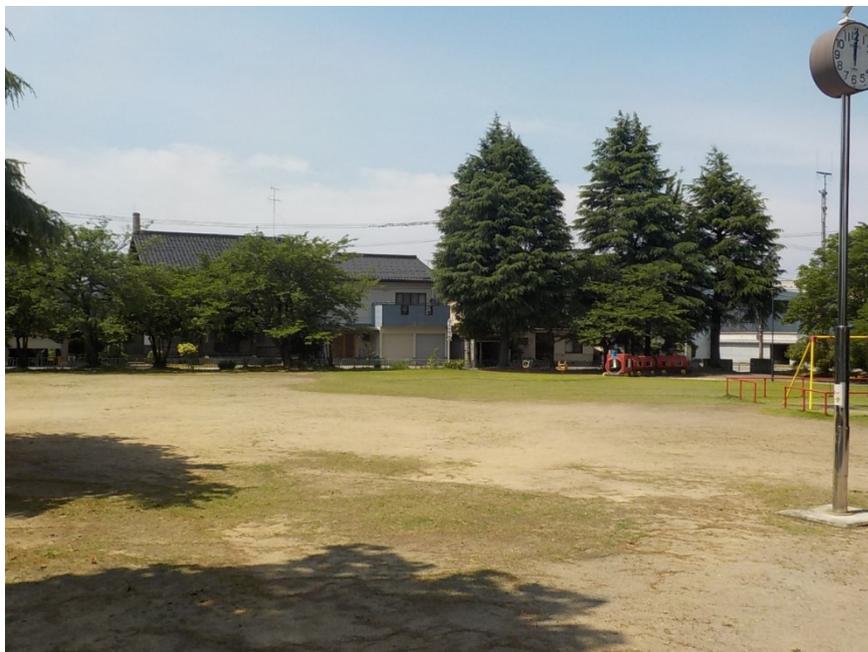
新金屋公園は比較的面積が大きい公園ですが、周囲に遊具が点在しているため、広場としては約30m×20mの広さとなっています。広場海側の芝生は、園路との高低差による洗掘を防止するために設置したものと考えられます。

公園中央部の広場は様々な用途に使えるフリースペースと位置づけ、当面現状維持することとします。過去に広場海側に植栽した芝生が徐々に山側へ拡大しているため、今後も適切に芝生の管理を行い、生長の促進を図ります。
