魚津駅東広場の再整備にあたり、交通流に大きな支障が生じることがないか検証するための交通社会実験を実施した。

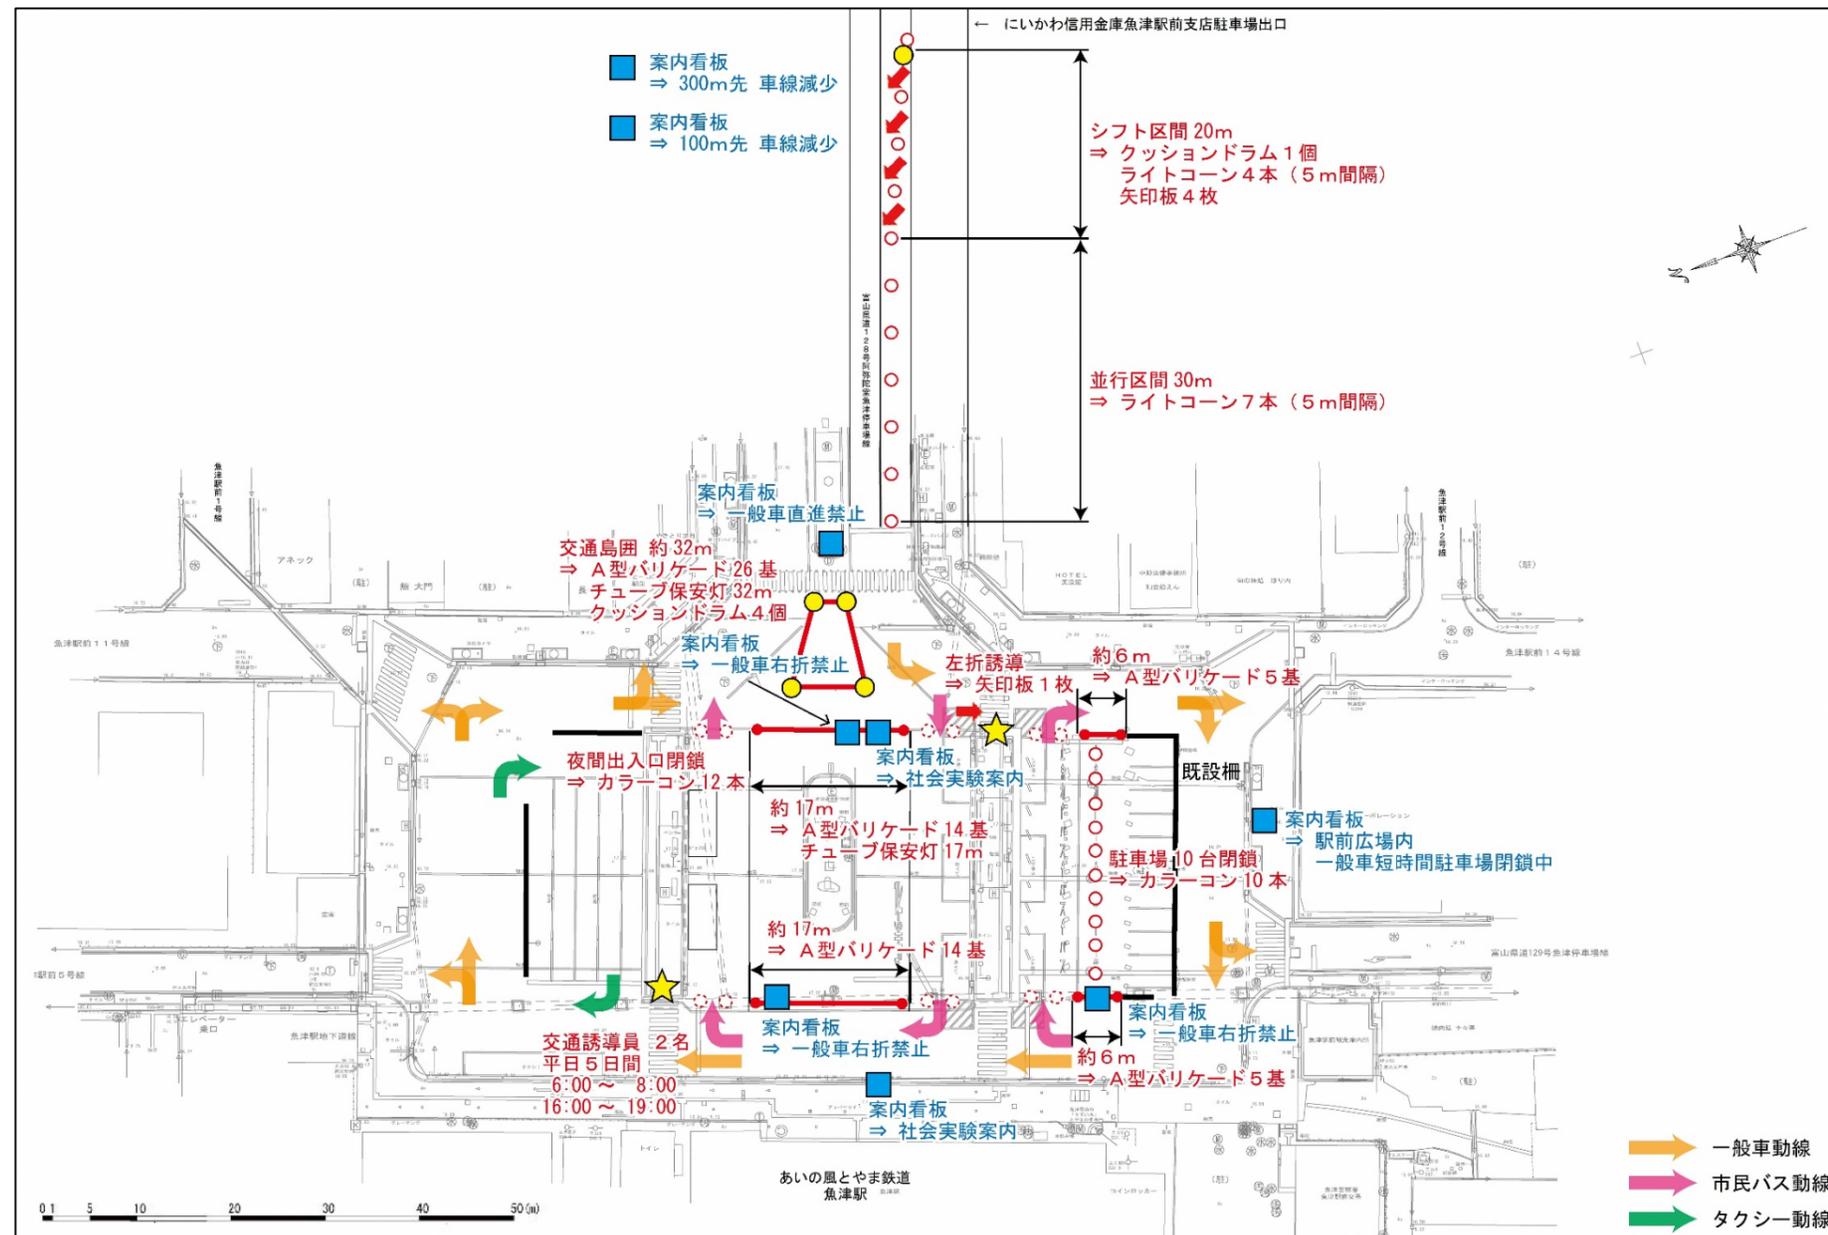
(3) 実施計画図

交通社会実験における実施計画図は以下のとおり。なお、交通社会実験期間中における魚津駅前交差点の信号制御は、通常どおりとした。

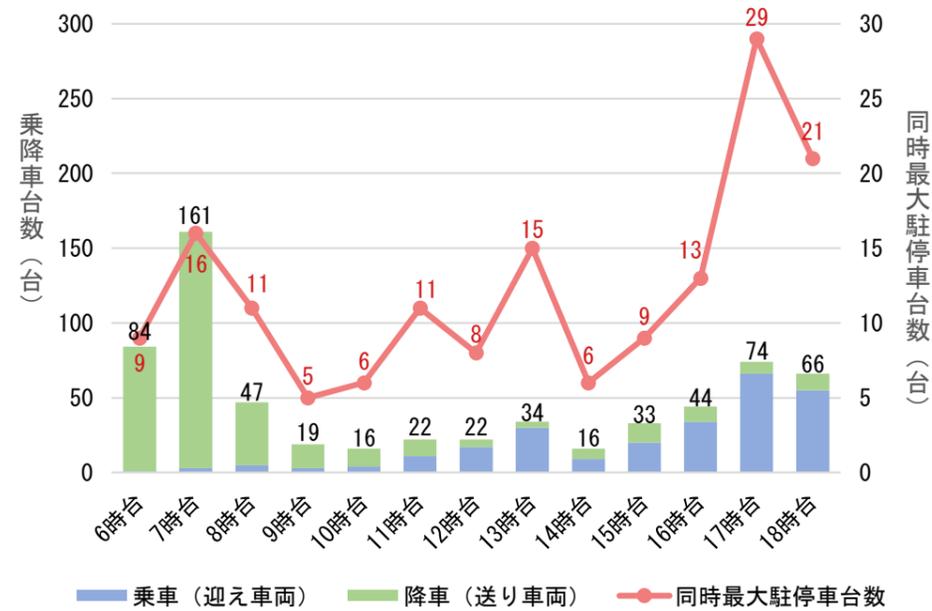
【参考】通常時（令和5年9月7日（木））

(1) 乗降車台数及び同時最大駐停車台数*

※同時最大駐停車台数：対象時間帯において、魚津駅東広場内で同時に駐停車していた一般車の最大台数

• 通常時における同時最大駐停車台数は 29 台であったが、社会実験期間は、最大 26 台となっていた。これは、社会実験期間に封鎖した広場中央部及び一般車駐車場での乗降車がでなくなったことが原因と考えられる。

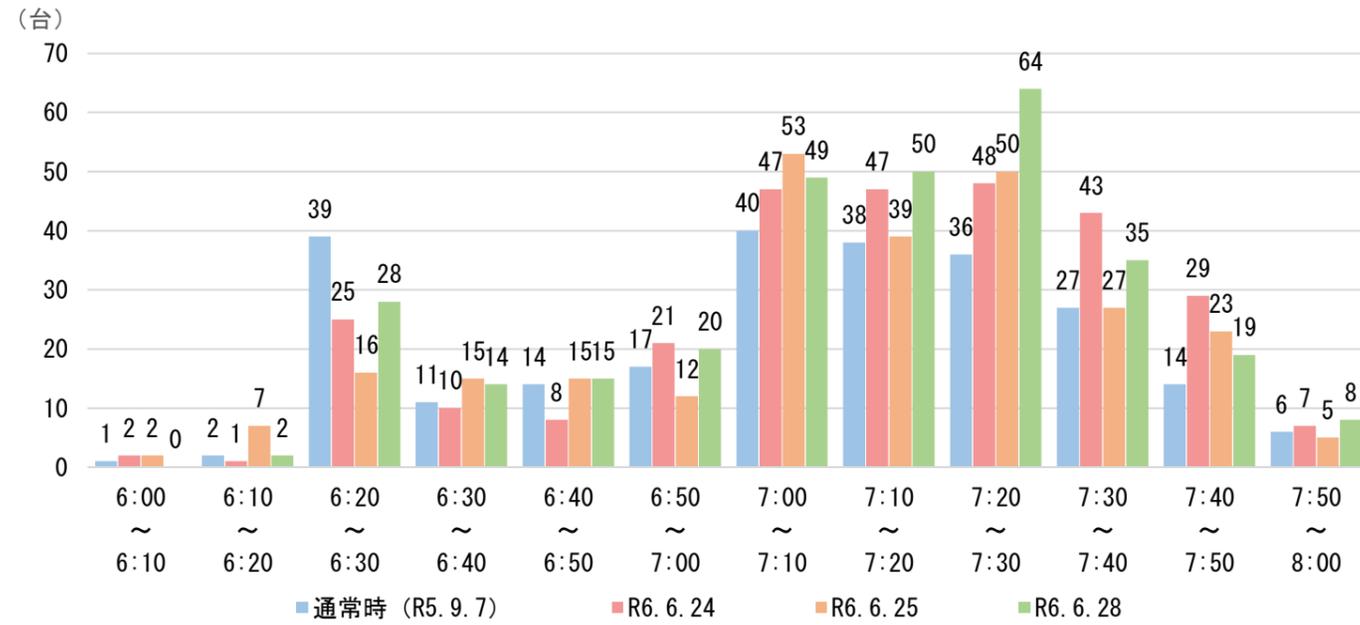
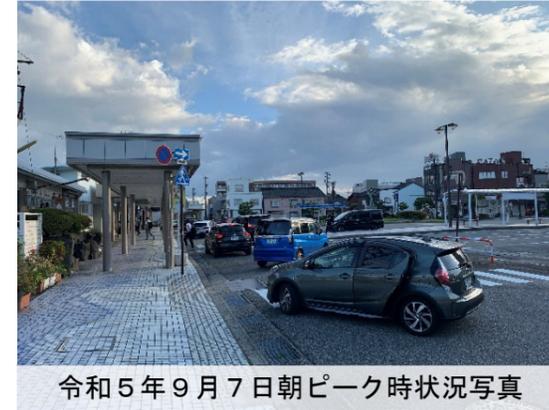
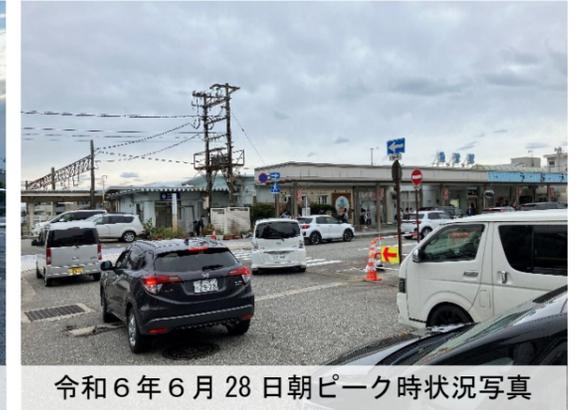
① 朝ピーク時における乗降車台数

• 朝夕ピーク時における乗降車台数の推移は、日によって多少のバラつきはあるものの、通常時と社会実験期間において、概ね同様の傾向となった。

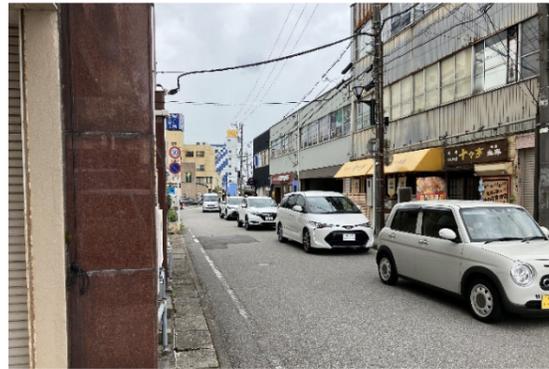
令和6年6月28日朝ピーク時状況写真

① (一) 魚津停車場線から魚津駅東広場へのアクセスが混雑し、(二) 魚津停車場線での車両滞留が発生した

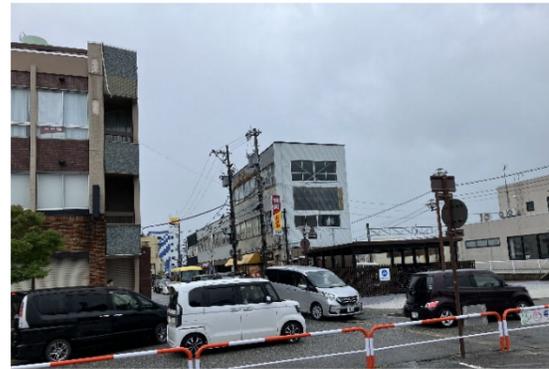
令和6年6月24日朝ピーク時状況写真

④ 魚津駅東広場にアクセスできず、周辺道路で乗降する一般車両がみられた

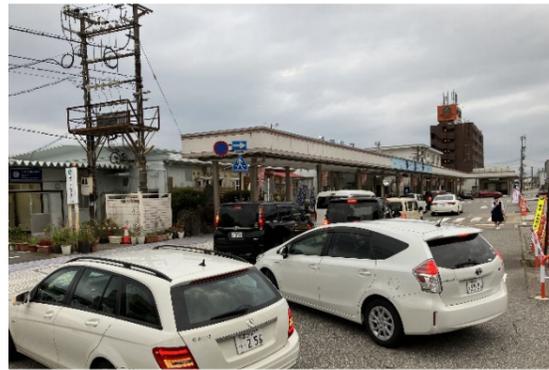
令和6年6月24日夕ピーク時状況写真

② 魚津駅東広場内の曲がり角付近において、一般車両の停車により、通行車線幅が制限され、混雑が発生した

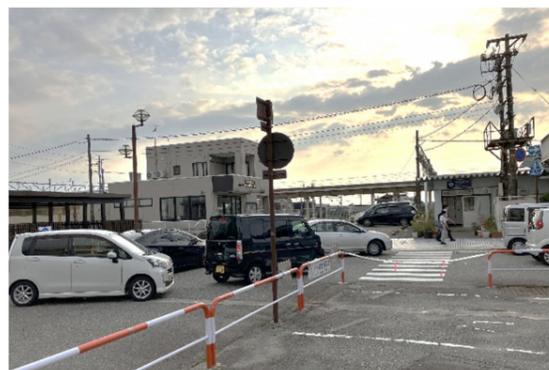
令和6年6月24日夕ピーク時状況写真

③ 朝夕のラッシュ時において、魚津駅前交番出入口付近で駐停車する一般車両によって、緊急車両の通行が妨げられた

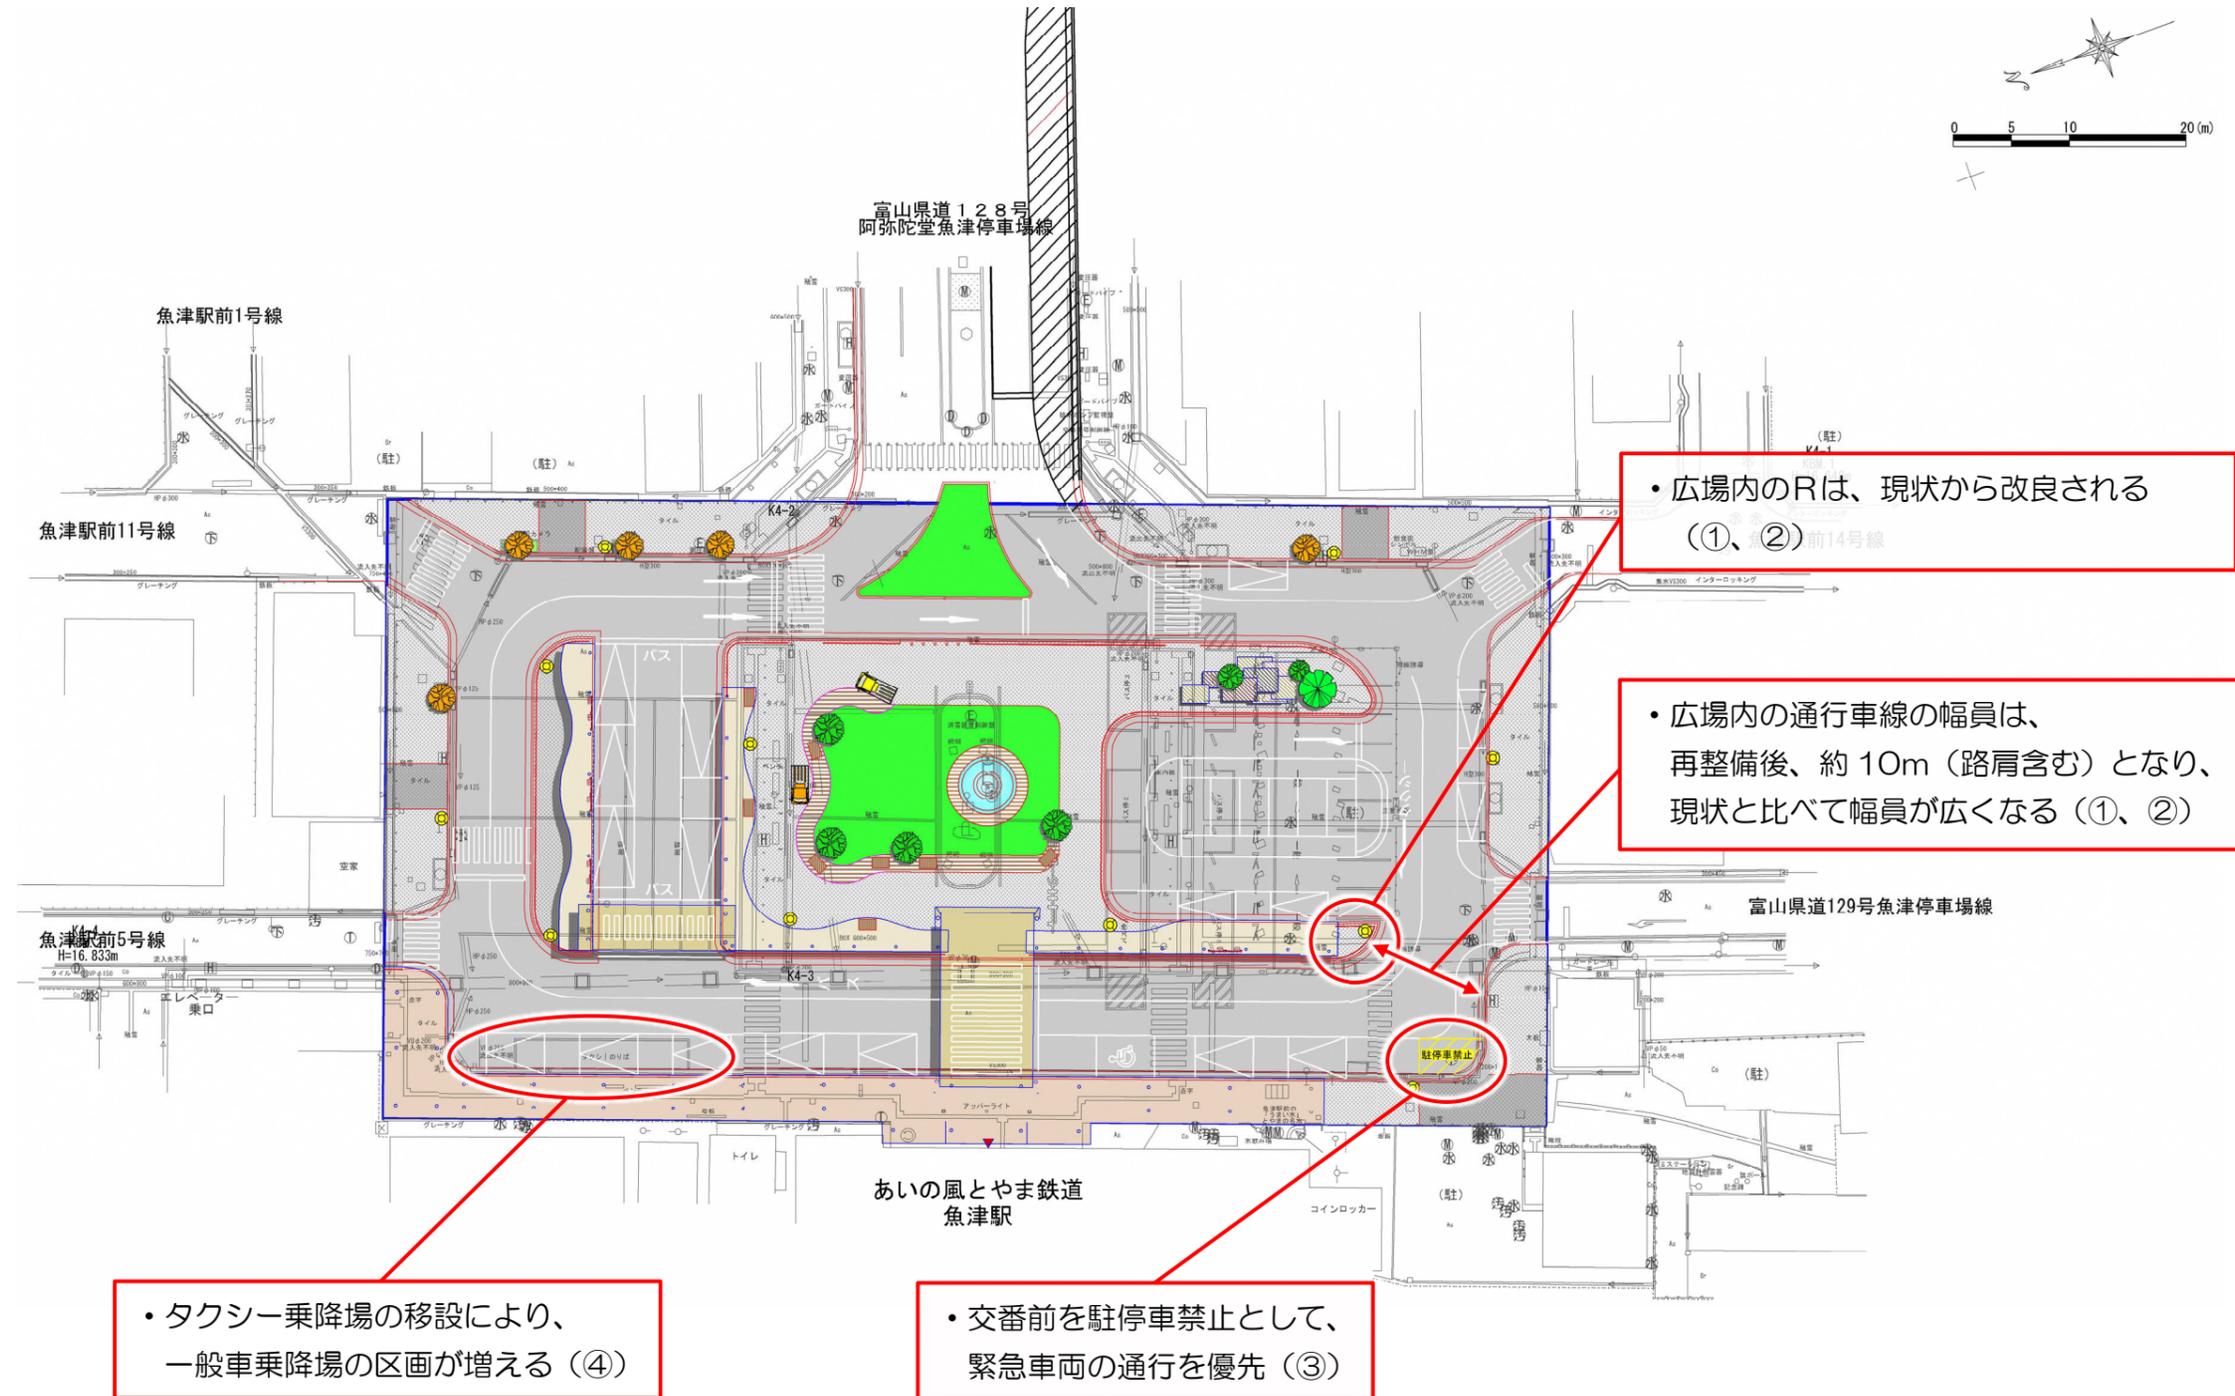
3. 問題点の解消に向けた計画図の考え方

前頁に整理した問題点の解消に向けて、魚津駅東広場再整備計画図における考え方等は以下のとおり。

※ () 内の番号は、対応する前頁の問題点番号
