石綿含有調査 速報結果資料 1/2

清流小学校隣接地内建物 石綿含有分析結果

石綿含有調査 速報結果資料 2/2

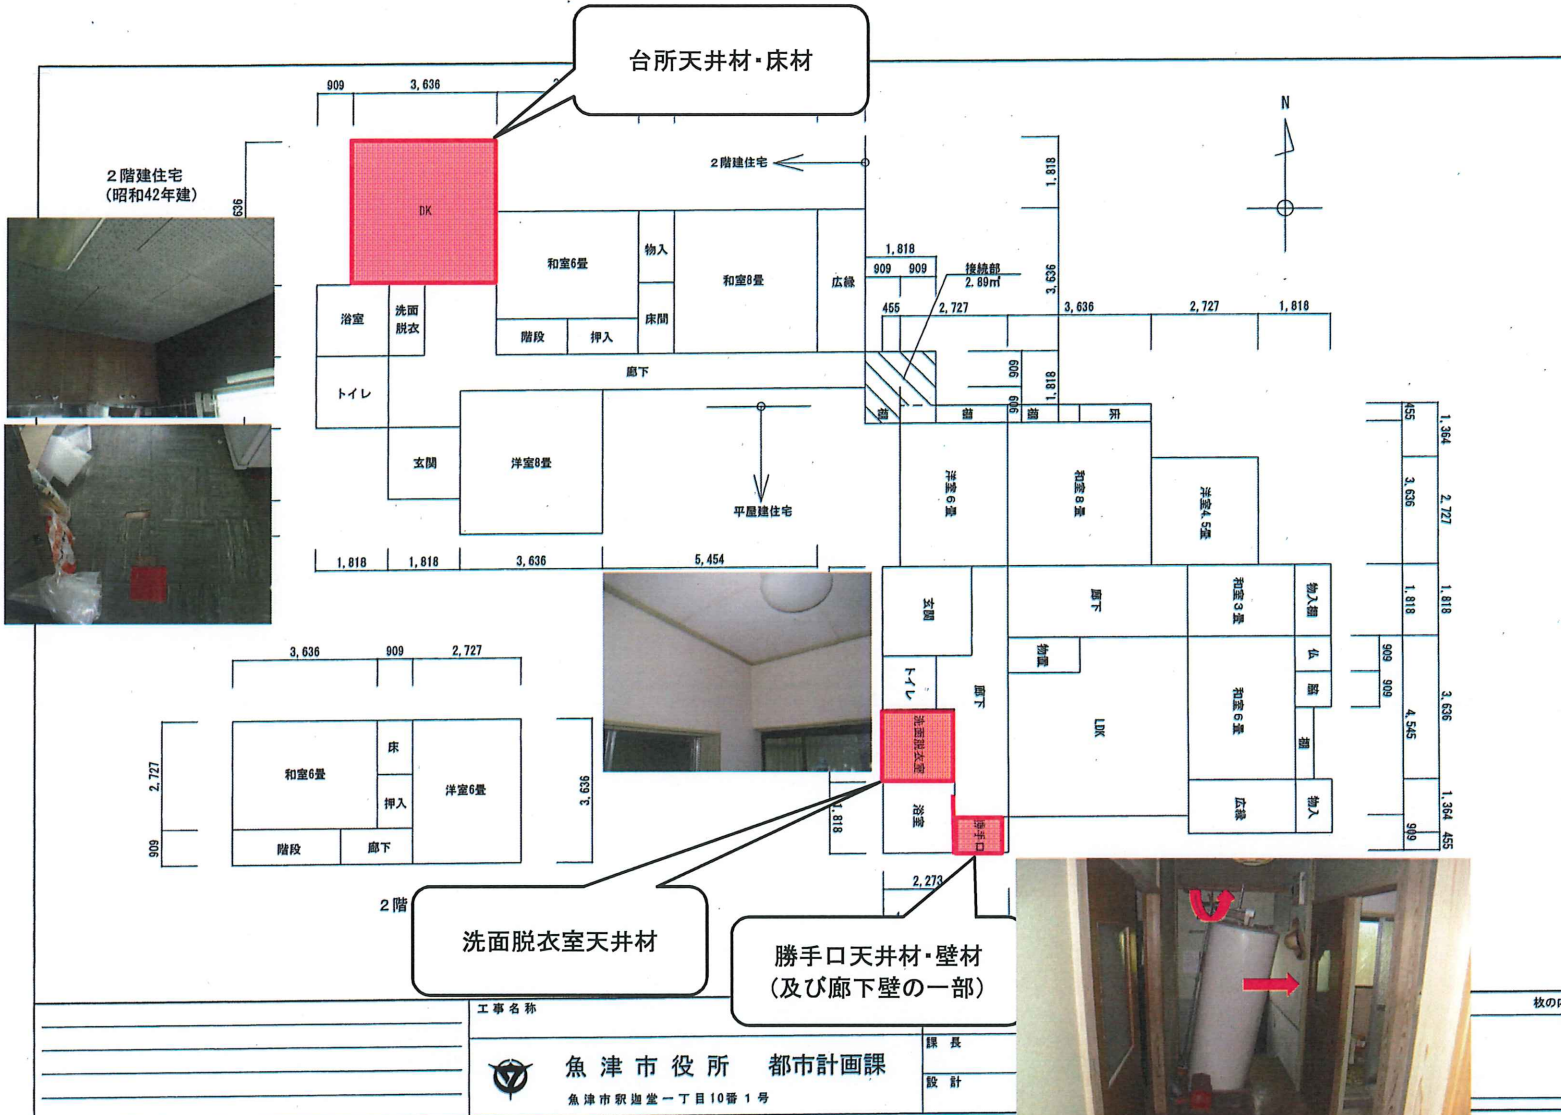
清流小学校隣接地内建物石綿含有建材 位置図

分析対象		分析結果
①外周 塀 壁面 吹付け材		石綿不含
②S42建屋 玄関前軒裏		石綿不含
③S42建屋 玄関内壁		石綿不含
④S42建屋 便所天井		石綿不含
⑤S42建屋 風呂天井・壁		石綿不含
⑥S42建屋 床の間壁		石綿不含
⑦S42建屋 台所天井		石綿含有(クリソタイル)
⑧S42建屋 台所床		石綿含有(クリソタイル)
⑨S42建屋 台所横6畳間壁		石綿不含
⑩渡り廊下部 壁		石綿不含
⑪S55建屋 外壁		石綿不含
⑫S55建屋 洋室6畳壁		石綿不含
⑬S55建屋 和室8畳壁		石綿不含
⑭S55建屋 玄関 壁		石綿不含
⑮S55建屋 洋室4.5畳壁		石綿不含
⑯S55建屋 台所床		石綿不含
⑰S55建屋 台所天井		石綿不含
⑱S55建屋 台所壁		石綿不含
⑲S55建屋 勝手口 壁・天井		石綿含有(クリソタイル)
⑳S42建屋 階段裏室、2階押入れ 壁		石綿不含
㉑土蔵 壁		石綿不含

※脱衣室の天井も同材質
